Inspektionsutlåtande / Barkstigen 3-15

Adress: Barkstigen 3-15 Lidingö

Rörinspektion har utförts utav samlingsledningar för dag och spillvatten samt utav några grenrör på dagvattenledningarna.

Syftet med inspektionen har varit att kontrollera status på ledningarna efter utförd högtrycksspölning.

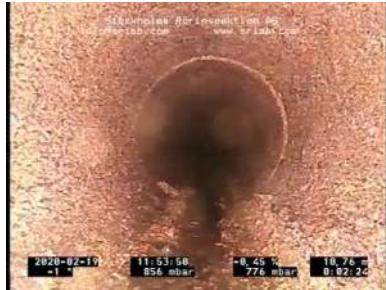
Bildnamn: 1_2_A, Videotid: 144s

- #2 Avstånd: 10.70 m. Grad: 2 Ytskada 2. Rörväggen är synligt påverkad med ökad ytråhet som följd, **klockan 12-12**.

Ytskada 2. Rörväggen är synligt påverkad med ökad ytråhet som följd,
klockan 12-12.

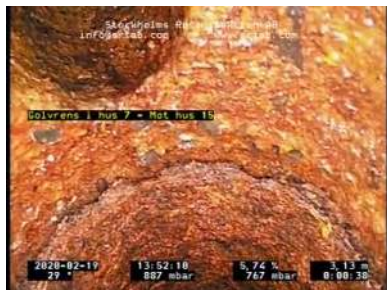
Bildnamn: 2_3_A, Videotid: 38s
Ytskada 3. Rostangrepp i gjutjärn.

Spillvatten - Den trasiga ledningen i hus 15 bör bytas ut omgående. Den övriga gjutjärnsledningen bör bytas ut inom en snar framtid (ca:5 år) och den är för övrigt relativt lättåtkomlig i kryppgrunden under fastigheten. Servisledningen kommer att fungera bra en längre tid framöver.

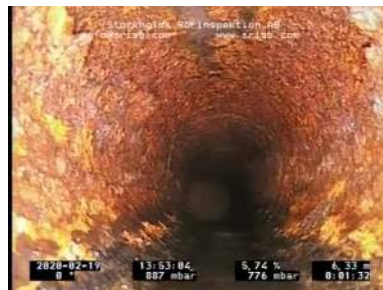
Bildnamn: 2_6_A, Videotid: 92s
Ytskada 3. Rostangrepp i gjutjärn.

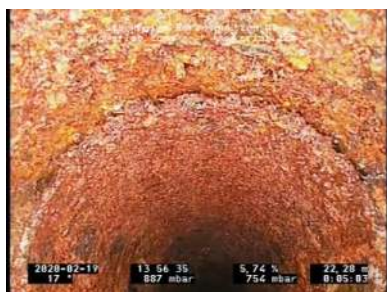
Bildnamn: 2_14_A, Videotid: 303s
Ytskada 3. Rostangrepp i gjutjärn.

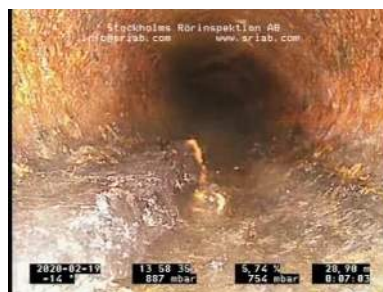
Bildnamn: 2_17_A, Videotid: 423s
Främmande föremål 2. Reduktion av rörets tvärsnittsarea som är från 5 % och upp till 15 %.

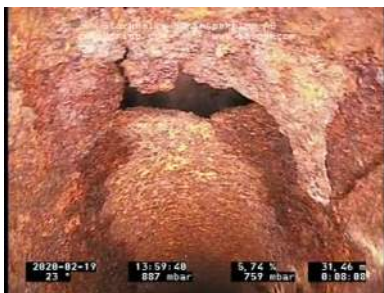
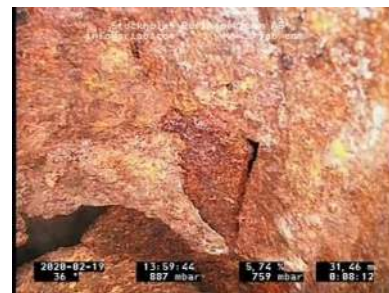
Spillvatten - Det noterades ett större hål i ledningen vid hus nr: 15 som orsakar kontinuerliga läckage och luktproblem, se sträcka nr: 2 samt bilder. Samlingsledningen i övrigt är utav äldre gjutjärnsrör som ser ut att vara i sämre skick än normalt med kraftiga ytskador runt rörväggarna på näst intill hela sträckan. Det finns en mindre del utav samlingsledningen som är bytt till nyare plaströr. Servisledningen är utav äldre betongrör som är i normalt skick med lättare ytskador runt rörväggarna. I övrigt så är avloppsledningen synlig i kryppgrunden under fastigheten och i delar av kryppgrunden är det relativt stora vattenansamlingar.

Bildnamn: 2_19_A, Videotid: 488s
Rörbrott 4. På ledning i eller under byggnad, **klockan 11-02.**

Bildnamn: 2_19_B, Videotid: 488s
Rörbrott 4. På ledning i eller under byggnad, **klockan 11-02.**

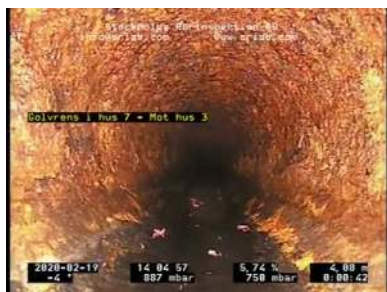
Bildnamn: 3_2_A, Videotid: 42s
Ytskada 3. Rostangrepp i gjutjärn.

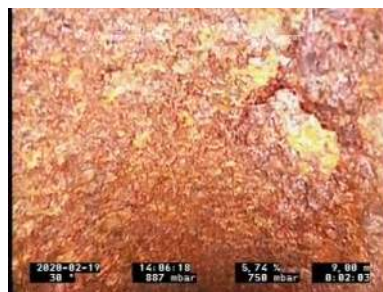
Bildnamn: 3_6_A, Videotid: 123s
Ytskada 3. Rostangrepp i gjutjärn.

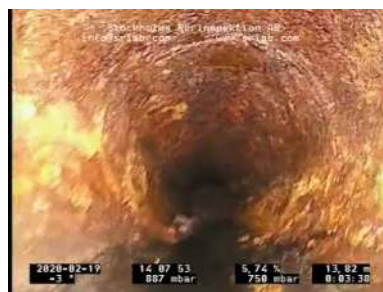
Bildnamn: 3_11_A, Videotid: 218s
Ytskada 3. Rostangrepp i gjutjärn.

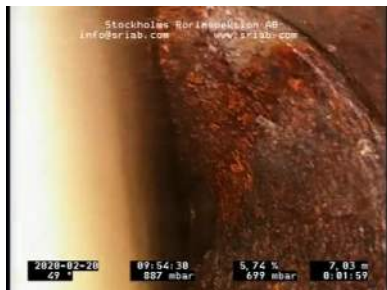
Bildnamn: 4_5_A, Videotid: 119s

Dagvatten - Det är ett kraftigt bakfall på samlingsledningen där vattennivån ligger på näst intill 100% utav insidan av röret, se sträcka nr: 4 samt foto och detta kommer att bidra till framtida problem med stopp. Det noterades också två bakfall till på samlingsledningen som för tillfället inte orsakar några större problem. Det är en skarvförskjutning med öppen fog på stupröret på baksidan utav hus 3, se sträcka nr: 6 samt foto och detta bidrar till läckage samt att sand mm kan rasa in i ledningen.

Vattensamling 4. Medför en vattennivå som är från 30 % av rörets diameter eller större, börjar.

Dagvatten - Samlingsledningen som det är ett större bakfall på bör bytas ut inom en mycket snar framtid. Stupröret på baksidan av hus 3 som det är en skarvförskjutning på bör bytas ut omgående.

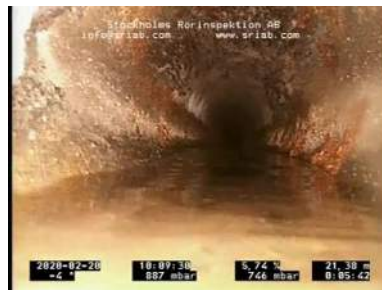
Bildnamn: 4_9_A, Videotid: 342s

Vattensamling 2. Medför en vattennivå som är från 5 % och upp till 15 % av rörets invändiga höjd, börjar.

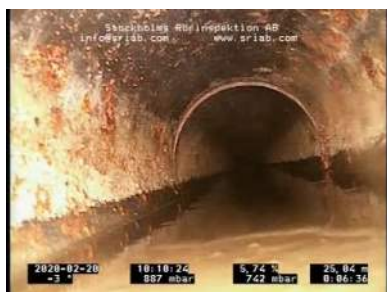
Bildnamn: 4_12_A, Videotid: 396s

Vattensamling 2. Medför en vattennivå som är från 5 % och upp till 15 % av rörets invändiga höjd, börjar.

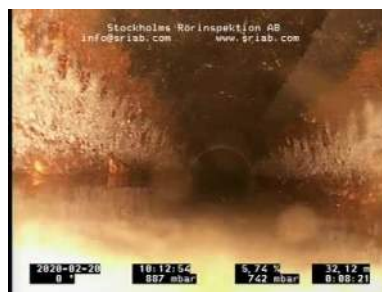
Bildnamn: 4_14_A, Videotid: 502s

Vattensamling 3. Medför en vattennivå som är från 15 % - 30 % av rörets invändiga höjd, börjar.

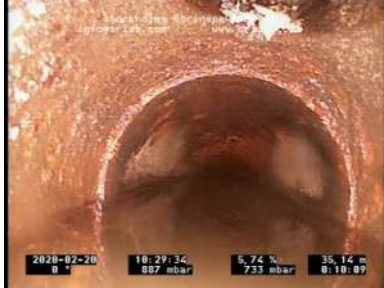
Bildnamn: 4_17_A, Videotid: 610s

Vattensamling 4. Medför en vattennivå som är från 30 % av rörets diameter eller större, börjar.

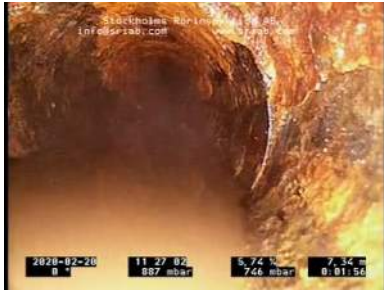
Bildnamn: 5_6_A, Videotid: 116s

Vattenansamling 2. Medför en vattennivå som är från 5 % och upp till 15 % av rörets invändiga höjd, börjar.

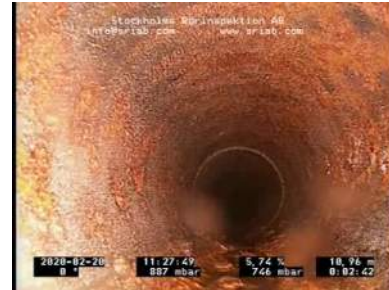
Bildnamn: 5_8_A, Videotid: 162s

Ytskada 2. Mindre rostangrepp i gjutjärn.

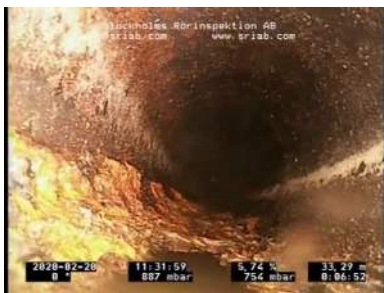
Bildnamn: 5_11_A, Videotid: 412s

Sediment 2. Reduktion av rörets tvärsnittsarea som är från 5% och upp till 15%, hårt eller packat material.

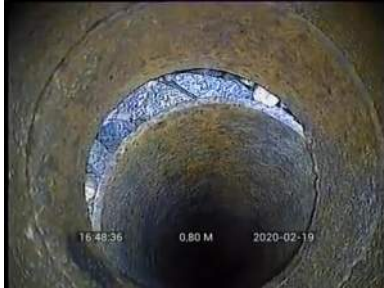
Bildnamn: 6_2_A, Videotid: 25s

- #2 Avstånd: 0.80 m. Grad: 4 Fogförskjutning 4. Inträngning av sand grus eller andra olägenheter inträffat.

Fogförskjutning 4. Inträngning av sand grus eller andra olägenheter inträffat.

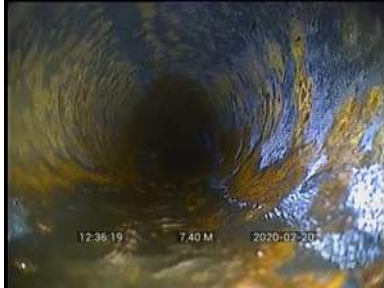
- #6 Avstånd: 7.40 m. Grad: 2 Ytskada 2. Mindre rostangrepp i gjutjärn.

Bildnamn: 9_6_A, Videotid: 145s
Ytskada 2. Mindre rostangrepp i gjutjärn.
