**Kronstigen 2-14**

**Inspektionsutlåtande / Kronstigen 2-14****2017-01-02****Adress: Kronstigen 4 Lidingö****Beställare: Solna Högtrycksspolning AB****Arbetsbeskrivning / Syfte:**

Rörinspektion har utförts utav dagvattenledningar från samtliga stuprör runt fastigheten och ut till anslutande uppsamlingsbrunn vid parkering.

Syftet med inspektionen har varit att kontrollera status på ledningarna i samband med fuktskador i källaren.

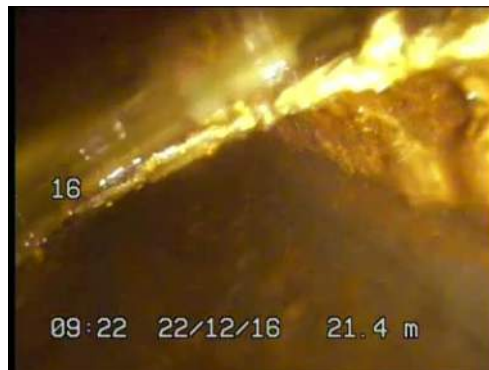
**Bildnamn:** 1\_8\_A, Videotid: 458;2529s  
Sediment 2. Reduktion av rörets tvärsnittsarea som är från 5% och upp till 15%, **hårt eller packat material**.

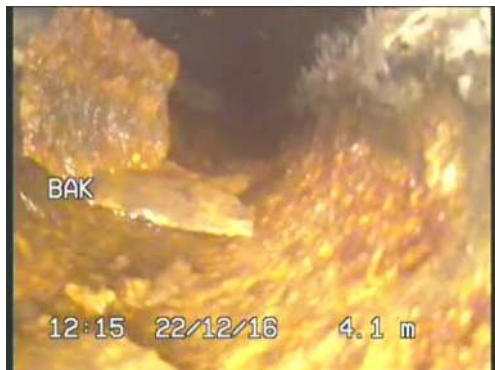
**Bildnamn:** 5\_4\_A, Videotid: 60;2533s  
Hinder, grad 1, **klockan 06-09**.

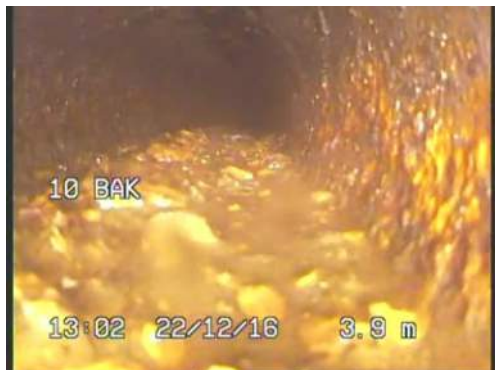
**Bildnamn:** 6\_3\_A, Videotid: 54;2534s

Sediment 2. Reduktion av rörets tvärsnittsarea som är från 5% och upp till 15%, [finmaterial](#).

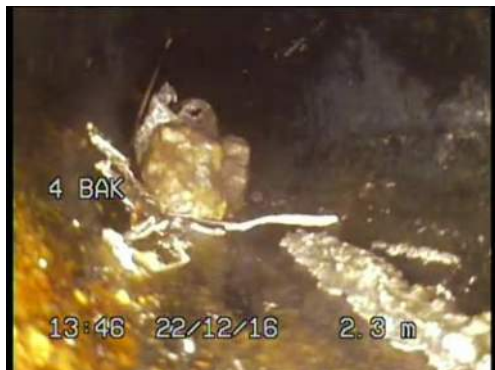
**Bildnamn:** 8\_3\_A, Videotid: 31;2536s

Främmande föremål 2. Reduktion av rörets tvärsnittsarea som är från 5 % och upp till 15 %.

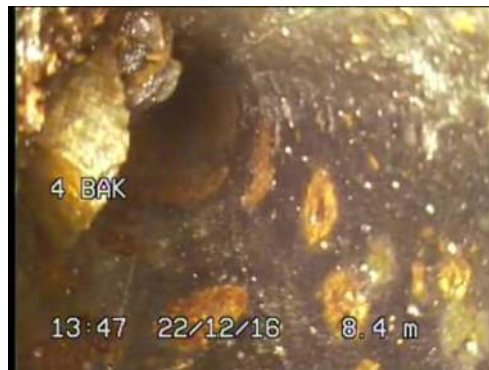
**Bildnamn:** 8\_4\_A, Videotid: 114;2536s

Reduktion av rörets tvärsnittsarea som är från 5% och upp till 15%, **grovt**.

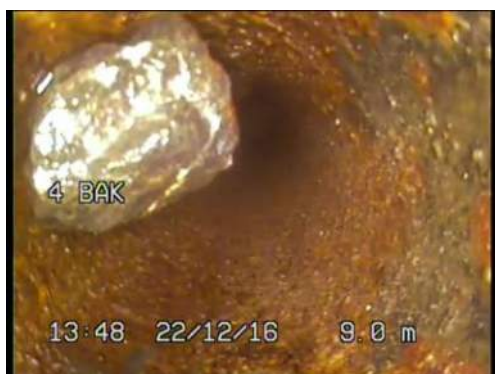
**Bildnamn:** 8\_5\_A, Videotid: 159;2536s

Sediment 2. Reduktion av rörets tvärsnittsarea som är från 5% och upp till 15%, **grovt**.
