Innehållsförteckning

Barkstigen 4-16

Inspektionsutlåtande / Barkstigen 4-16

Rörinspektion har utförts utav samlingsledning för spillvatten i och under bottenplattan samt utav samlingsledning och grenrör för dagvatten i mark samt genom fastigheten.

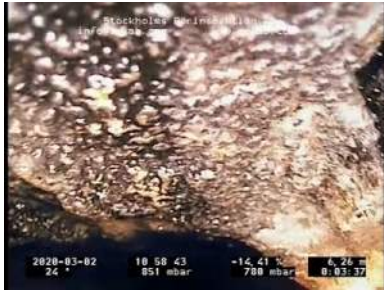
Bildnamn: 1_5_A, Videotid: 217s

- #5 Avstånd: 6.30 m. Grad: 2 Främmande föremål 2. Reduktion av rörets tvärsnittsarea som är från 5 % och upp till 15 %. / Inträngande bly från rörskarv
- #7 Avstånd: 10.70 m. Grad: 3 Ytskada 3. Rostangrepp i gjutjärn.

Golvrenslucka i hus 12		Observation:	Bildnamn:
S	0.00 m	ALM	
	3.20 m	GR	
	4.80 m	GR	
	6.10 m	GR	
	6.30 m	FRF [2] Främmande föremål 2. Reduktion av rörets tvärsnittsarea som är från 5 % och upp till 15 % . / Inträngande bly från rörskarv	1_5_A 1_5_B
	7.80 m	GR	
	10.70 m	YTS [3] Ytskada 3. Rostangrepp i gjutjärn.	1_7_A
	17.40 m	GR	
	19.20 m	BR	
	19.40 m	ALM	
E

Främmande föremål 2. Reduktion av rörets tvärsnittsarea som är från 5 % och upp till 15 %.

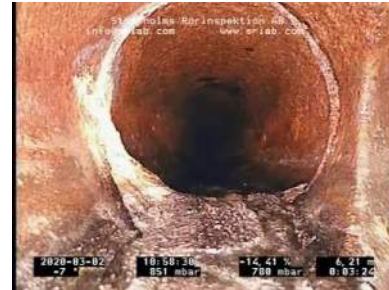
Bildnamn: 1_5_B, Videotid: 217s

Främmande föremål 2. Reduktion av rörets tvärsnittsarea som är från 5 % och upp till 15 %.

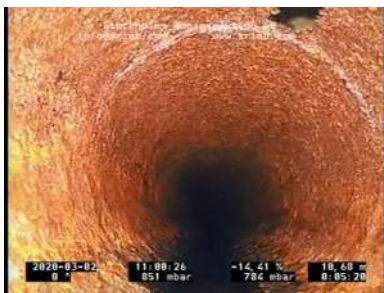
Bildnamn: 1_7_A, Videotid: 320s

Ytskada 3. Rostangrepp i gjutjärn.

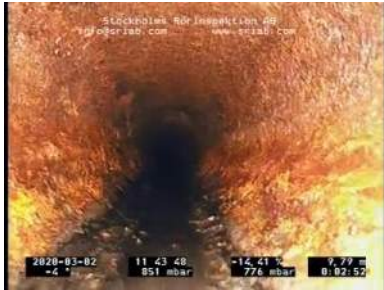
- #5 Avstånd: 9.70 m. Grad: 3 Ytskada 3. Rostangrepp i gjutjärn.
- #14 Avstånd: 30.60 m. Grad: 4 Sediment 4. Reduktion av rörets tvärsnittsarea som är från 30% eller större, **hårt eller packat material**. / I grenrör från dräneringsbrunnen
- #15 Avstånd: 39.00 m. Grad: 2 Utfällning/Påväxt 2. Reduktionen av tvärsnittsarean är mellan 5-15 % **utfällning**.

Bildnamn: 2_5_A, Videotid: 173s
Ytskada 3. Rostangrepp i gjutjärn.

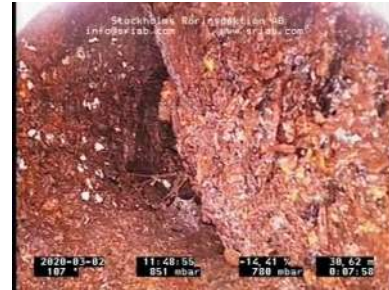
Spillvatten - Det noterades väl synliga ytskador på i stort sett hela ledningen samt främmande föremål i form utav inträngande bly från en rörskarv samt hårda avlagringar från (troligen) kakelfix eller liknande. Det noterades även en större ansamling utav sand mm i ett grenrör som med stor sannolikhet kommer från dräneringsbrunnen på kortsidan utav fastigheten. Det finns för övrigt en nedstigningsbrunn intill parkeringen som är överasfalterad och ej åtkomlig. Servisledningen är utav betongrör och ser ut att vara i förhållandevis bra skick.

Kod:	Observation:	Bildnamn:
28.20 m	REN	Renslucka.	
29.40 m	BR	Böjd rördel, vänster.	
30.60 m	GR	Grenrör, klockan 03.	
30.60 m	SED	[4] Sediment 4. Reduktion av rörets tvärsnittsarea som är från 30% eller större, hårt eller packat material. / I grenrör från dräneringsbrunnen	2_14_A
39.00 m	UTF	[2] Utfällning/Påväxt 2. Reduktionen av tvärsnittsarean är mellan 5-15 %, utfällning.	2_15_A
40.70 m	NB	Nedstigningsbrunn. / OBS! dold brunn	
41.00 m	BR	Böjd rördel, höger.	
41.00 m	MF	Materialförändring till, betong.	
52.00 m	ALM	Inspektion slutar.

Bildnamn: 2_14_A, Videotid: 479s
Sediment 4. Reduktion av rörets tvärsnittsarea som är från 30% eller större, hårt eller packat material.

Spillvatten - Samlingsledningen bedöms vara i förhållandevis normalt skick och med en normal underhållsplan kommer den att fungera bra under en längre tid framöver (minst 10 år). Man bör ta fram locket för nedstigningsbrunnen vid parkeringen för framtida underhåll mm. Man bör i övrigt rengöra dräneringsbrunnen och utloppet från denna under en mycket snar framtid.

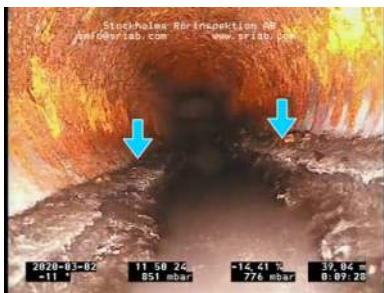
Bildnamn: 2_15_A, Videotid: 568s
Utfällning/Påväxt 2. Reduktionen av tvärsnittsarean är mellan 5-15 %, utfällning.

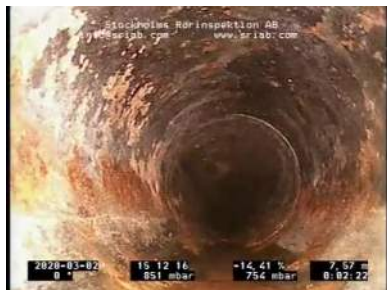
- #6 Avstånd: 7.60 m. Grad: 2 Ytskada 2. Mindre rostangrepp i gjutjärn.
- #7 Avstånd: 11.10 m. Grad: 2 Vattenansamling 2. Medför en vattennivå som är från 5 % och upp till 15 % av rörets invändiga höjd **börjar**.

Bildnamn: 3_6_A, Videotid: 142s
Ytskada 2. Mindre rostangrepp i gjutjärn.

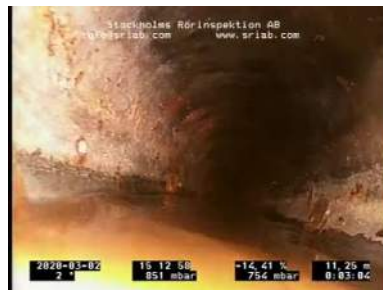
Bildnamn: 3_7_A, Videotid: 184s
Vattenansamling 2. Medför en vattennivå som är från 5 % och upp till 15 % av rörets invändiga höjd, börjar.

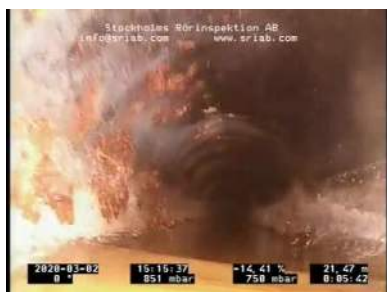
Bildnamn: 3_11_A, Videotid: 342s
Vattenansamling 2. Medför en vattennivå som är från 5 % och upp till 15 % av rörets invändiga höjd, börjar.

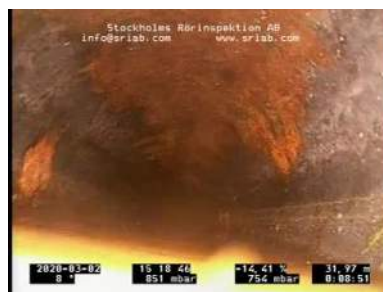
Dagvatten - På samlingsledningen för dagvatten så noterades det tre vattenansamlingar varav en ligger på mellan 15-25% utav insidan utav röret och bedöms ligga i (större) bakfall vilket kan orsaka problem med bl.a stopp. I ledningarna genom fastigheterna så noterades det bl.a mindre bakfall, ett mindre främmande föremål (genom trängande bly från rörskarv) och en mindre skarvförskjutning. Det är för övrigt en brunn med sandfång vid parkeringen som är överasfalterad och inte åtkomlig.

- #12 Avstånd: 24.10 m. Grad: 2 Vattenansamling 2. Medför en vattennivå som är från 5 % och upp till 15 % av rörets invändiga höjd **slutar**.
- #15 Avstånd: 31.90 m. Grad: 3 Vattenansamling 3. Medför en vattennivå som är från 15 % - 30 % av rörets invändiga höjd **börjar**.

Bildnamn: 3_15_A, Videotid: 531s
Vattenansamling 3. Medför en vattennivå som är från 15 % - 30 % av rörets invändiga höjd, börjar.

Dagvatten - Man bör åtgärda bakfallet på samlingsledningen ifall detta orsakar problem med stopp, i övrigt så kommer systemet dagvattensystemet att fungera bra med normalt underhåll under de närmaste 10 åren. Man bör dock ta fram brunnen med sandfånget vid parkeringen under en mycket snar framtid för att kunna rengöra denna samt för framtida underhållssyften.

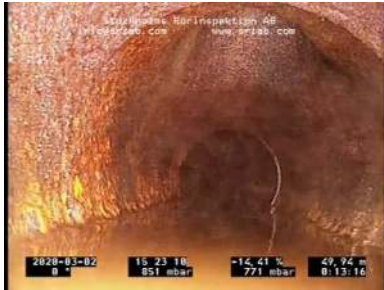
Bildnamn: 3_19_A, Videotid: 795s

Vattenansamling 2. Medför en vattennivå som är från 5 % och upp till 15 % av rörets invändiga höjd.

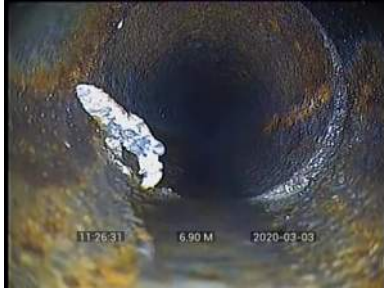
Bildnamn: 7_4_A, Videotid: 53s

- #4 Avstånd: 6.90 m. Grad: 2 Främmande föremål 2. Reduktion av rörets tvärsnittsarea som är från 5 % och upp till 15 %. / Inträngande bly från rörskarv

Främmande föremål 2. Reduktion av rörets tvärsnittsarea som är från 5 % och Vattenansamling 2. Medför en vattennivå som är från 5 % och upp till 15 % upp till 15 %.

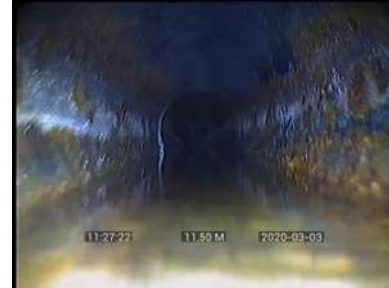
Bildnamn: 7_5_A, Videotid: 103s

- #5 Avstånd: 11.50 m. Grad: 2 Vattenansamling 2. Medför en vattennivå som är från 5 % och upp till 15 % av rörets invändiga höjdbörjar.
- #6 Avstånd: 12.50 m. Grad: 2 Vattenansamling 2. Medför en vattennivå som är från 5 % och upp till 15 % av rörets invändiga höjdsutar.

Medför en vattennivå som är från 5 % och upp till 15 % av rörets invändiga höjd, **börjar**.

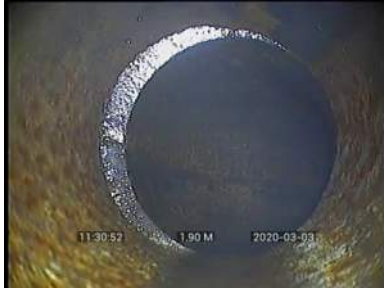
- #3 Avstånd: 1.90 m. Grad: 2 Fogförskjutning 2. Radiell fogförskjutning där knappt rörets hela godstjocklek är synlig.
- #5 Avstånd: 5.60 m. Grad: 2 Ytskada 2. Mindre rostangrepp i gjutjärn.

Bildnamn: 8_3_A, Videotid: 15s
Fogförskjutning 2. Radiell fogförskjutning där knappt rörets hela godstjocklek är synlig.

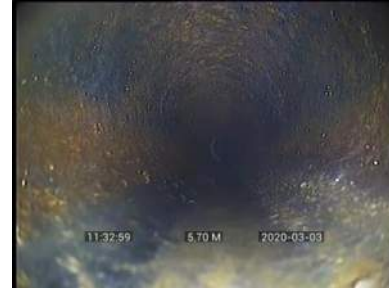
Bildnamn: 8_5_A, Videotid: 80s
Ytskada 2. Mindre rostangrepp i gjutjärn.

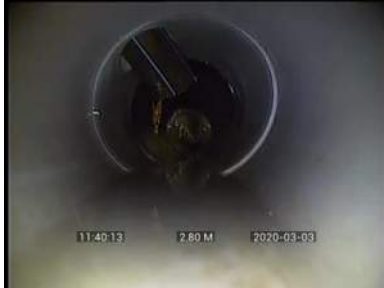
- #4 Avstånd: 2.80 m. Grad: 2 Inhuggen Servis 2: Inträngande 10-40%**klockan 11**.

Bildnamn: 9_4_A, Videotid: 26s
Inhuggen Servis 2: Inträngande 10-40%, **klockan 11**.
