Bokstigen 4-20

Inspektionsutlåtande / Bokstigen 4-20

Rörinspektion har utförts utav samlingsledningarna för dag och spillvatten under fastigheten och ut till kommunens servisledning.

Syftet med inspektionen har varit att kontrollera status på ledningarna efter utförd högtrycksspolning.

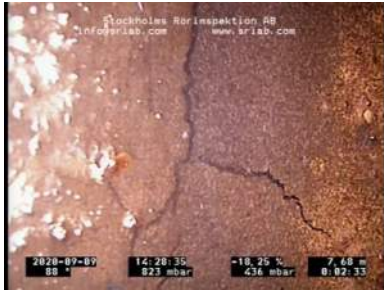
- #4 Avstånd: 7.60 m. Grad: 1 Sprickor 1. Ytsprickor, klockan 08, utspridda.
- #5 Avstånd: 9.50 m. Grad: 2 Ytskada 2. Mindre rostangrepp i gjutjärn.

Bildnamn: 1_4_A, Videotid: 153s
Sprickor 1. Ytsprickor, **klockan 08**, utspridda.

Dagvatten - Ledningen som det noterades ytsprickor på bör vidarekontrollera om ca: 5år för att se ifall dem förändras. I övrigt så kommer systemet sannolikt att fungera bra de närmaste 10 åren med normalt underhåll.

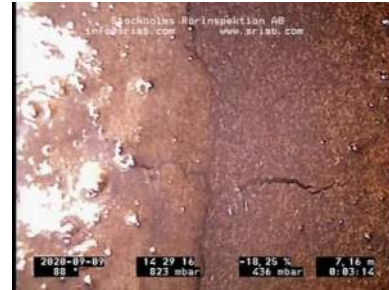
Bildnamn: 1_4_B, Videotid: 153s
Sprickor 1. Ytsprickor, **klockan 08**, utspridda.

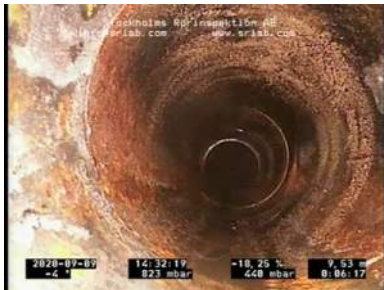
Bildnamn: 1_5_A, Videotid: 377s
Ytskada 2. Mindre rostangrepp i gjutjärn.

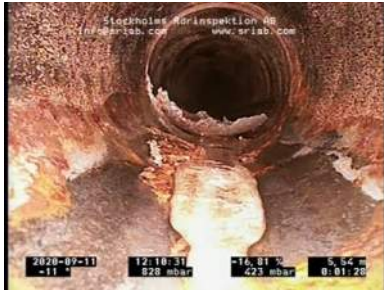
Dagvatten - Samlingsledningen är utav äldre gjutjärnsrör under hela fastigheten och ut till sandfånget vid parkeringen, det noterades mindre ytskador runt rörväggarna, inträngande bly från en rörskarv och mindre sprickor (ytsprickor) på en rörsektion som inte bedöms orsaka några läckage för tillfället.

- #2 Avstånd: 5.50 m. Grad: 2 Främmande föremål 2. Reduktion av rörets tvärsnittsarea som är från 5 % och upp till 15 %. / Inträngande bly från rörskarv
- #6 Avstånd: 19.80 m. Grad: 2 Ytskada 2. Mindre rostangrepp i gjutjärn.

Bildnamn: 2_2_A, Videotid: 88s
Främmande föremål 2. Reduktion av rörets tvärsnittsarea som är från 5 % och upp till 15 %.

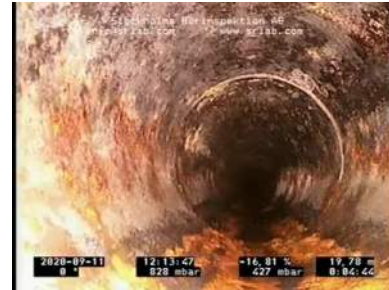
Bildnamn: 2_6_A, Videotid: 284s
Ytskada 2. Mindre rostangrepp i gjutjärn.

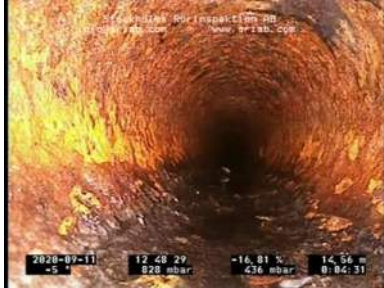
- #7 Avstånd: 14.60 m. Grad: 3 Ytskada 3. Rostangrepp i gjutjärn.

Bildnamn: 3_7_A, Videotid: 271s
Ytskada 3. Rostangrepp i gjutjärn.

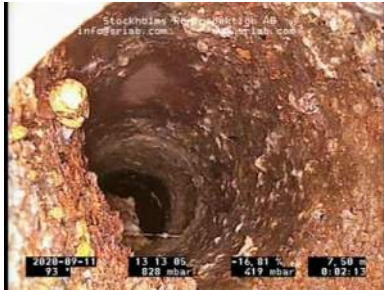
Bildnamn: 4_4_A, Videotid: 133s

- #4 Avstånd: 7.50 m. Grad: 2 Sediment 2. Reduktion av rörets tvärsnittsarea som är från 5% och upp till 15% finmaterial. / sand eller lös rost i grenröret
- #5 Avstånd: 8.20 m. Grad: 3 Sediment 3. Reduktion av rörets tvärsnittsarea som är från 15% och upp till 30% finmaterial. / sand eller lös rost i grenröret
- #8 Avstånd: 12.80 m. Grad: 3 Ytskada 3. Rostangrepp i gjutjärn.

Sediment 2. Reduktion av rörets tvärsnittsarea som är från 5% och upp till 15%, **finmaterial**.

Spillvatten - Samlingsledningen och servisledningen kommer sannolikt att fungera bra under de närmaste 10 åren med normalt underhåll, inga akuta åtgärder föreligger för tillfället. De två grenrören som det ligger sand eller lös rost i bör spolas bort vid problem med stopp.

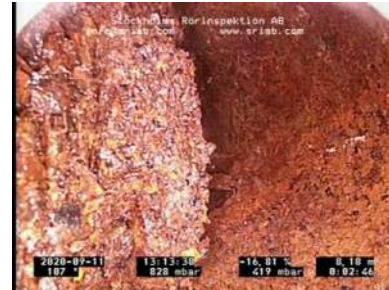
Bildnamn: 4_5_A, Videotid: 166s

Sediment 3. Reduktion av rörets tvärsnittsarea som är från 15% och upp till 30%, **finmaterial**.

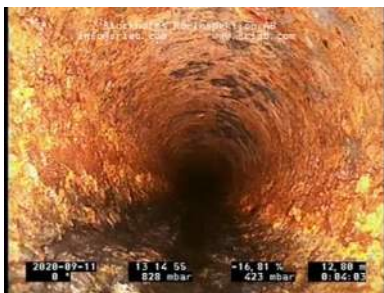
Bildnamn: 4_8_A, Videotid: 243s

Ytskada 3. Rostangrepp i gjutjärn.

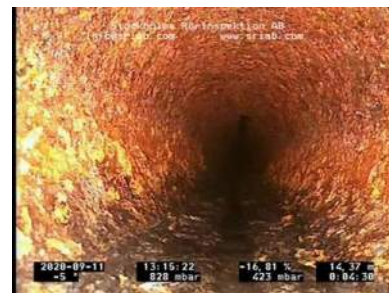
Bildnamn: 4_8_B, Videotid: 243s

Ytskada 3. Rostangrepp i gjutjärn.
