### Fågelsträcket 14-30

## Inspektionsutlåtande / Fågelsträcket 14-30

Adress: Fågelsträcket 14-30 Lidingö

Rörinspektion har utförts utav samlingsledningarna för dag och spillvatten under bottenplattan och ut till anslutande nedstigningsbrunn utanför fastigheten.

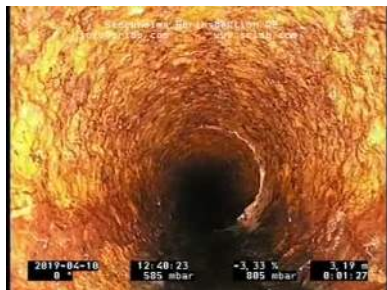
- #4 Avstånd: 3.20 m. Grad: 3 Ytskada 3. Rostangrepp i gjutjärn.
- #5 Avstånd: 6.50 m. Grad: 2 Främmande föremål 2. Reduktion av rörets tvärsnittsarea som är från 5 % och upp till 15 %. / Troligen flytspackel/kakelfix eller liknande

**Bildnamn:** 1\_4\_A, Videotid: 87s  
Ytskada 3. Rostangrepp i gjutjärn.

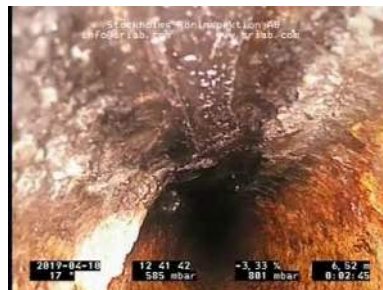
**Bildnamn:** 1\_5\_A, Videotid: 165s  
Främmande föremål 2. Reduktion av rörets tvärsnittsarea som är från 5 % och upp till 15 %.

Spillvatten - De främmande föremålen som sitter fast i botten på större delen utav samlingsledningen utgör en relativt liten del utav tvärsnittsarean av röret men det ligger i botten och bromsar papper mm. Ifall detta inte orsakar några problem med stopp så kan det ligga kvar i ledningen men om det orsakar stopp så bör man fräsa bort detta så fort som möjligt. Om man använder avloppet normalt och underhåller systemet så bör samlingsledningen fungera bra under en tio års period.

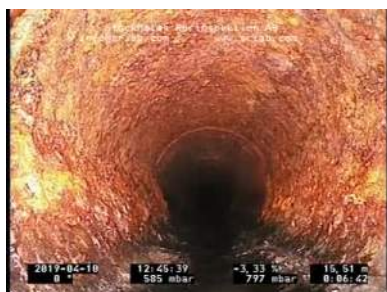
- #6 Avstånd: 15.50 m. Grad: 1 Utfällning/Påväxt 1. Reduktionen av tvärsnittsarean är 5 % eller mindre, [utfällning](#). / Hårda avlagringar
- #10 Avstånd: 19.20 m. Grad: 2 Främmande föremål 2. Reduktion av rörets tvärsnittsarea som är från 5 % och upp till 15 %. / Troligen flytspackel/kakelfix eller liknande

**Bildnamn:** 1\_6\_A, Videotid: 402s  
Utfällning/Påväxt 1. Reduktionen av tvärsnittsarean är 5 % eller mindre, utfällning.

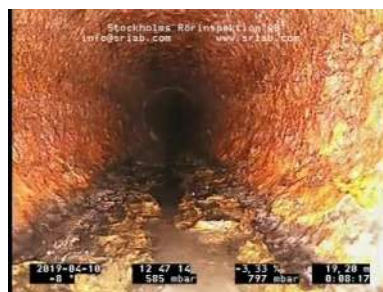
**Bildnamn:** 1\_10\_A, Videotid: 497s  
Främmande föremål 2. Reduktion av rörets tvärsnittsarea som är från 5 % och upp till 15 %.

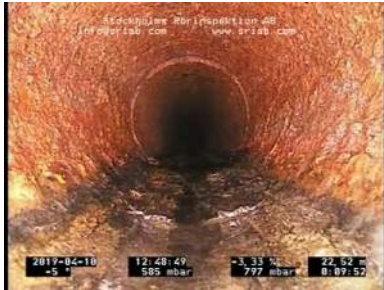
**Bildnamn: 1\_11\_A, Videotid: 592s**

- #11 Avstånd: 22.50 m. Grad: 2 Främmande föremål 2. Reduktion av rörets tvärsnittsarea som är från 5 % och upp till 15 %. / Troligen flytspackel/kakelfix eller liknande

Främmande föremål 2. Reduktion av rörets tvärsnittsarea som är från 5 % och upp till 15 %.

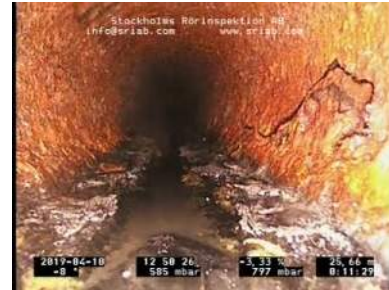
**Bildnamn: 1\_12\_A, Videotid: 689s**

- #12 Avstånd: 25.70 m. Grad: 2 Främmande föremål 2. Reduktion av rörets tvärsnittsarea som är från 5 % och upp till 15 %. / Troligen flytspackel/kakelfix eller liknande

Främmande föremål 2. Reduktion av rörets tvärsnittsarea som är från 5 % och upp till 15 %.

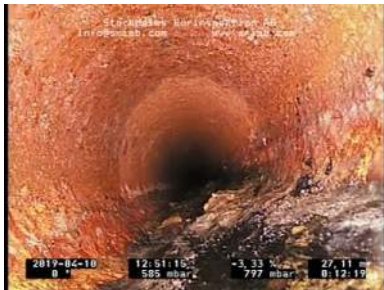
**Bildnamn: 1\_13\_A, Videotid: 738s**

- #13 Avstånd: 27.10 m. Grad: 2 Främmande föremål 2. Reduktion av rörets tvärsnittsarea som är från 5 % och upp till 15 %. / Troligen flytspackel/kakelfix eller liknande

Främmande föremål 2. Reduktion av rörets tvärsnittsarea som är från 5 % och upp till 15 %.

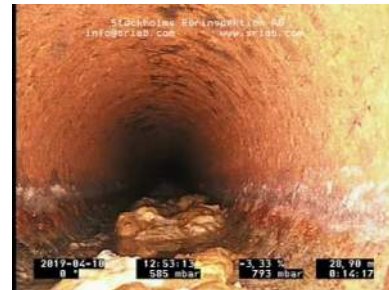
**Bildnamn: 1\_14\_A, Videotid: 856s**

- #14 Avstånd: 28.90 m. Grad: 2 Sediment 2. Reduktion av rörets tvärsnittsarea som är från 5% och upp till 15%, [sanitärt avfall](#).

Sediment 2. Reduktion av rörets tvärsnittsarea som är från 5% och upp till 15%, **sanitärt avfall**.

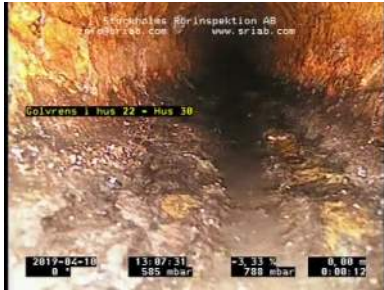
**Bildnamn: 2\_2\_A, Videotid: 12s**

Främmande föremål 2. Reduktion av rörets tvärsnittsarea som är från 5 % och upp till 15 %.

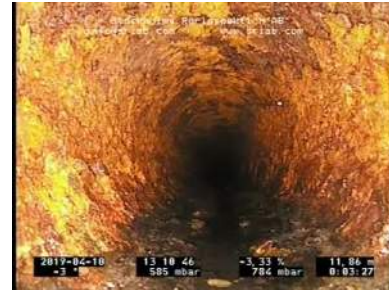
**Bildnamn: 2\_3\_A, Videotid: 207s**

Ytskada 3. Rostangrepp i gjutjärn.

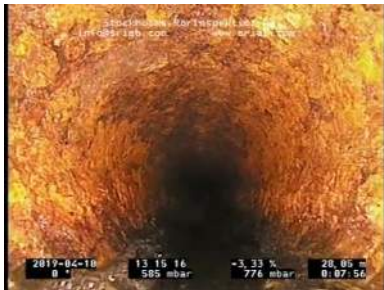
**Bildnamn: 2\_7\_A, Videotid: 476s**

Ytskada 3. Rostangrepp i gjutjärn.

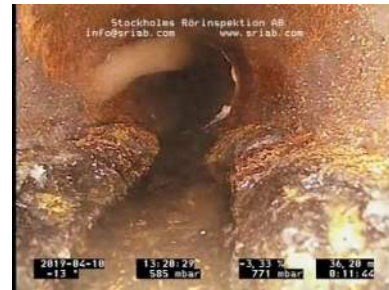
**Bildnamn: 2\_12\_A, Videotid: 704s**

Främmande föremål 2. Reduktion av rörets tvärsnittsarea som är från 5 % och upp till 15 %.

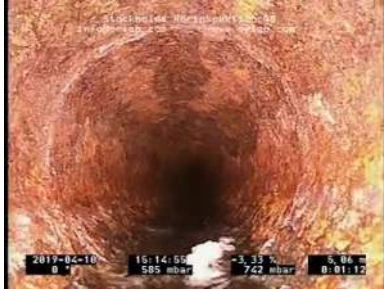
- #3 Avstånd: 5.10 m. Grad: 3 Ytskada 3. Rostangrepp i gjutjärn.

**Bildnamn:** 3\_3\_A, Videotid: 72s  
Ytskada 3. Rostangrepp i gjutjärn.

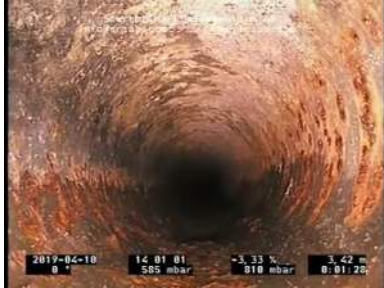
- #2 Avstånd: 3.40 m. Grad: 2 Ytskada 2. Mindre rostangrepp i gjutjärn.

**Bildnamn:** 4\_2\_A, Videotid: 88s  
Ytskada 2. Mindre rostangrepp i gjutjärn.

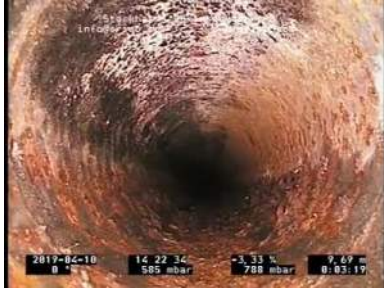
- #4 Avstånd: 9.70 m. Grad: 2 Ytskada 2. Mindre rostangrepp i gjutjärn.

**Bildnamn:** 5\_4\_A, Videotid: 199s  
Ytskada 2. Mindre rostangrepp i gjutjärn.

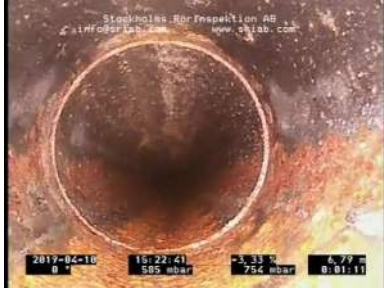
- #4 Avstånd: 6.80 m. Grad: 2 Ytskada 2. Mindre rostangrepp i gjutjärn.

**Bildnamn:** 6\_4\_A, Videotid: 71s  
Ytskada 2. Mindre rostangrepp i gjutjärn.
