Stamstigen 3-15

Inspektionsutlåtande / Stamstigen 3-15

2020-03-15

Adress: Stamstigen 3-15 Lidingö

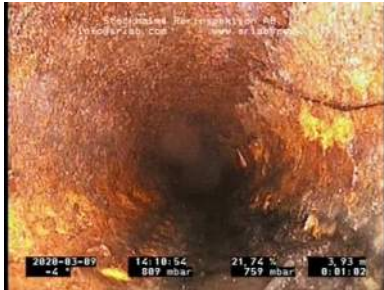
Spillvatten - Samlingsledningen är utav äldre gjutjärnsrör som ligger synligt i kryppgrunden under fastigheten och ser ut att vara i förhållandevis normalt skick med väl synliga ytskador runt rörväggarna och två mindre svackor mellan hus 7 - hus 15, inga allvarliga skador kunde noteras på ledningen. Servisledningen är utav äldre betongrör som är i bra skick, det noterades endast en mindre skarvförskjutning på ledningen och det finns heller ingen brunn som är kopplad till denna ledning utanför fastigheten. I övrigt så kommer dessa ledningar sannolikt att fungera bra under de närmaste tio åren med normalt underhåll, se sträcka nr: 1 & 2 samt bilder.

Bildnamn: 1_2_A, Videotid: 62s
Ytskada 3. Rostangrepp i gjutjärn.

Spillvatten - Samlingsledningen och servisledningen kommer sannolikt att fungera normalt under de närmaste tio åren och det ser inte ut att några akuta åtgärder behövs att göras.

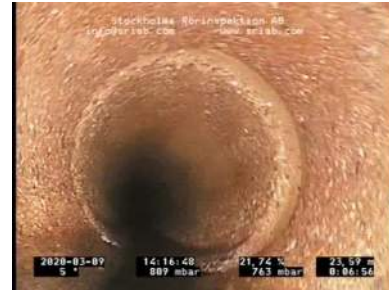
Bildnamn: 1_10_A, Videotid: 416s
Fogförskjutning 2. Radiell fogförskjutning där knappt rörets hela godstjocklek är synlig.

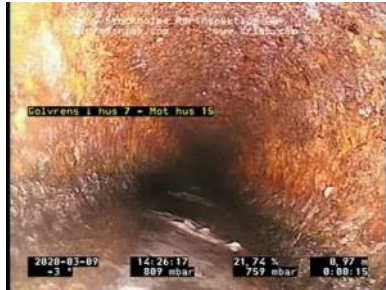
Bildnamn: 2_2_A, Videotid: 11s
Vattenansamling 2. Medför en vattennivå som är från 5 % och upp till 15 % av rörets invändiga höjd, **börjar**.

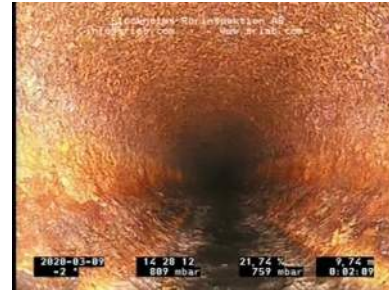
Bildnamn: 2_8_A, Videotid: 129s
Ytskada 3. Rostangrepp i gjutjärn.

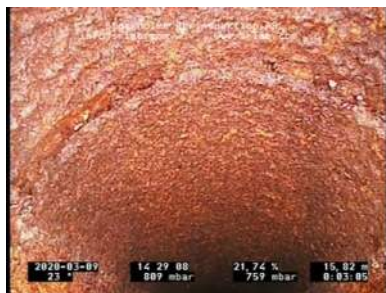
Bildnamn: 2_10_A, Videotid: 185s
Ytskada 3. Rostangrepp i gjutjärn.

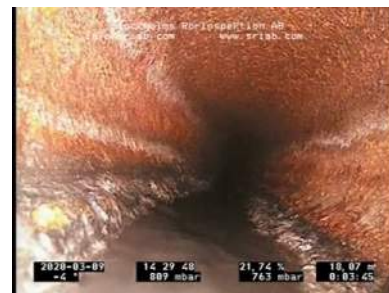
Bildnamn: 2_12_A, Videotid: 225s
Vattenansamling 1. Medför en vattennivå som är mindre än 5 % av rörets invändiga höjd, **börjar**.

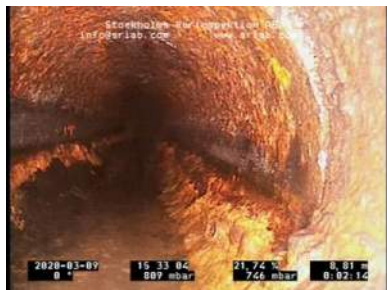
Bildnamn: 3_6_A, Videotid: 134s

Vattenansamling 2. Medför en vattennivå som är från 5 % och upp till 15 % av rörets invändiga höjd, **börjar**.

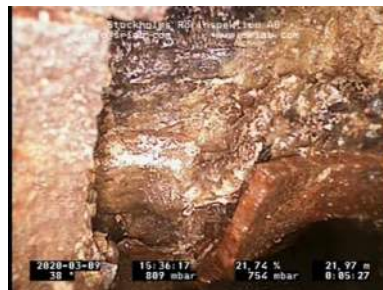
Bildnamn: 3_8_A, Videotid: 327s

Dagvatten - Dessa ledningar är utav äldre gjutjärnsrör och utav nyare plaströr. Det noterades ett rörbrott på samlingsledningen där bitar utav rörväggen saknas och detta kan bidra till att sediment kan rasa in i ledningen samt att risken för läckage ökar, se sträcka nr: 3 samt foto. Det noterades även tre svackor på samlingsledningen både på gjutjärnsrören och på plaströren som kan orsaka problem med stopp i framtiden, se sträcka nr: 3 och 4. På samlingsledningen som är utav plaströr så noterades det även en kraftig deformation (bula) i botten av ledningen som just nu hindrar vattenflödet och med tiden är det risk för att röret spricker där, se sträcka nr: 3 samt foto. Det är en inträngande tätningsring på en ledningen (grenrör) som går genom fastigheten ovanför bottenplattan och som sannolikt inte är tät, se sträcka nr: 6 samt foto.

Rörbrott 3. Rörbitar saknas från rörväggen eller där tvärsnittets deformation överstiger 5%, **klockan 08-11**.

Dagvatten - Man bör byta ut den ledningen som det noterades ett rörbrott på och som det noterades en inträngande tätningsring på under en mycket snar framtid. Samlingsledningen som det noterades tre svackor på bör åtgärdas omgående ifall dessa orsakar återkommande stopp. Plastledningen med den kraftiga deformationen bör vidare kontrollera om ca: två år igen för att se ifall röret börjar att spricka.

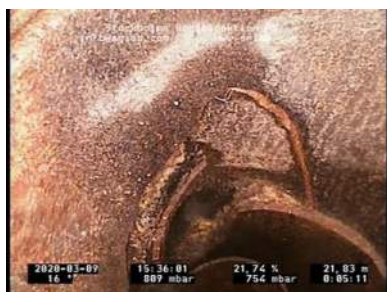
Bildnamn: 3_8_B, Videotid: 327s

Rörbrott 3. Rörbitar saknas från rörväggen eller där tvärsnittets deformation överstiger 5%, **klockan 08-11**.

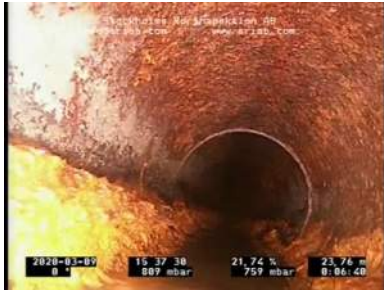
Bildnamn: 3_10_A, Videotid: 400s

Vattenansamling 2. Medför en vattennivå som är från 5 % och upp till 15 % av rörets invändiga höjd, börjar.

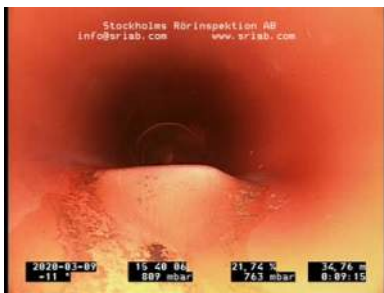
Bildnamn: 3_15_A, Videotid: 555s

Deformation 3. Från 15 % och upp till 30 % av rörets diameter, klockan 04-08.

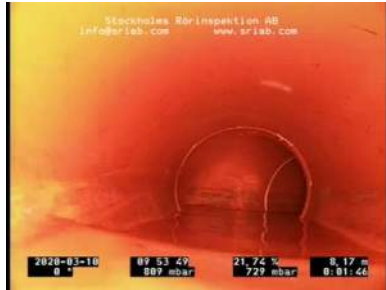
Bildnamn: 4_6_A, Videotid: 106s

Vattenansamling 3. Medför en vattennivå som är från 15 % - 30 % av rörets invändiga höjd, börjar.

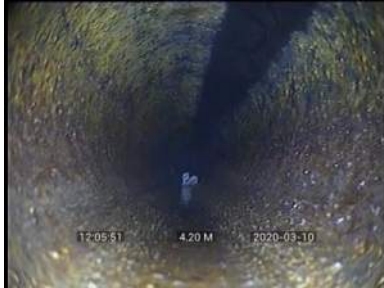
Bildnamn: 5_5_A, Videotid: 50s
Ytskada 2. Mindre rostangrepp i gjutjärn.

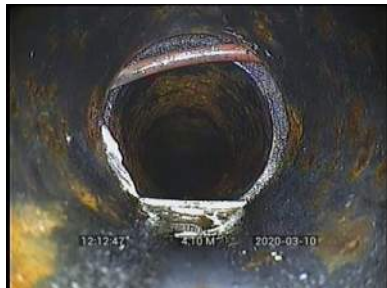
Bildnamn: 6_3_A, Videotid: 60s

Inträngande fogtätning 3. Synlig tättningsring på ledning under byggnad.

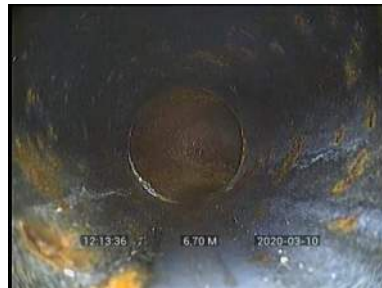
Bildnamn: 6_4_A, Videotid: 108s

Ytskada 2. Mindre rostangrepp i gjutjärn.

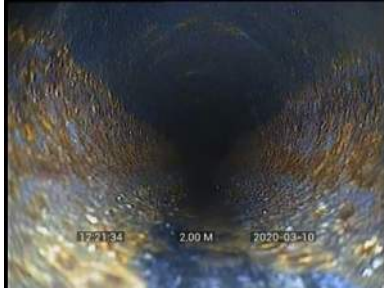
Bildnamn: 7_3_A, Videotid: 34s
Ytskada 2. Mindre rostangrepp i gjutjärn.

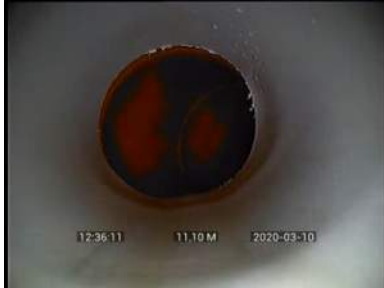
Bildnamn: 8_3_A, Videotid: 97s

Deformation 1. Mindre än 5 % av rörets diameter, **klockan 04-08**.
