Stubbstigen 3-13

Inspektionsutlåtande / Stubbstigen 3-13

Adress: Stubbstigen 3-13 Lidingö

Rörinspektion har utförts utav samlingsledningarna och servisledningarna för dag och spillvatten samt några grenrör tillhörande dagvattnet mellan stuprör och samlingsledningen.

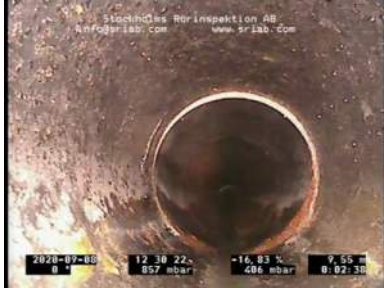
- #5 Avstånd: 9.60 m. Grad: 2 Ytskada 2. Mindre rostangrepp i gjutjärn.

Bildnamn: 1_5_A, Videotid: 158s
Ytskada 2. Mindre rostangrepp i gjutjärn.

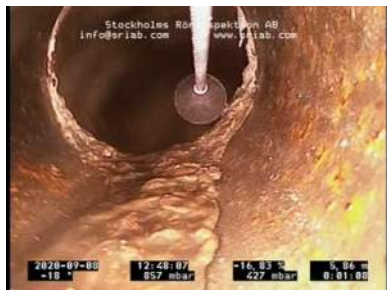
Bildnamn: 2_3_A, Videotid: 68s

- #3 Avstånd: 5.80 m. Grad: 2 Främmande föremål 2. Reduktion av rörets tvärsnittsarea som är från 5 % och upp till 15 %. / Inträngande bly från rörskarv

Främmande föremål 2. Reduktion av rörets tvärsnittsarea som är från 5 % och upp till 15 %.

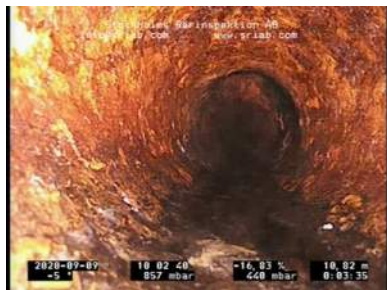
Bildnamn: 3_4_A, Videotid: 215s
Ytskada 3. Rostangrepp i gjutjärn.

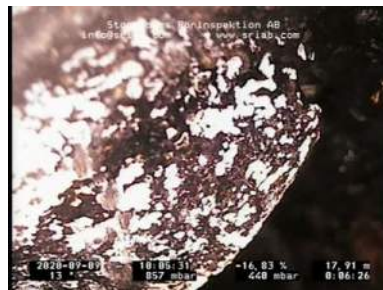
Bildnamn: 3_9_A, Videotid: 386s
Främmande föremål 2. Reduktion av rörets tvärsnittsarea som är från 5 % och upp till 15 %.

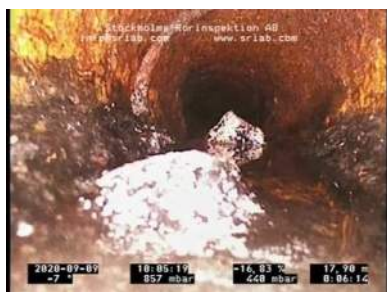
Bildnamn: 3_9_B, Videotid: 386s
Främmande föremål 2. Reduktion av rörets tvärsnittsarea som är från 5 % och upp till 15 %.

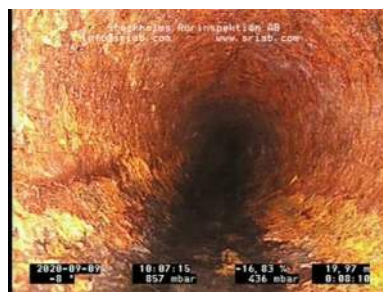
Bildnamn: 3_10_A, Videotid: 490s
Ytskada 3. Rostangrepp i gjutjärn.

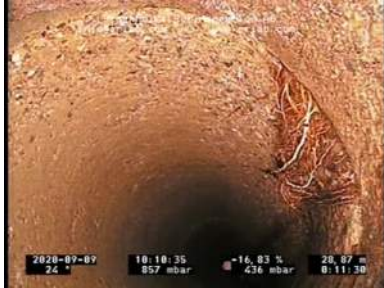
Bildnamn: 3_12_A, Videotid: 690s
Inläckage 3, **klockan 04**, rinnande.

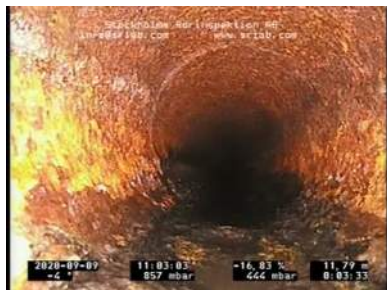
- #6 Avstånd: 11.80 m. Grad: 3 Ytskada 3. Rostangrepp i gjutjärn.

Bildnamn: 4_6_A, Videotid: 213s
Ytskada 3. Rostangrepp i gjutjärn.

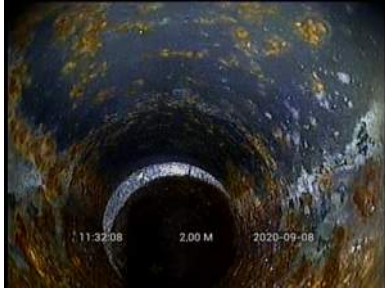
- #4 Avstånd: 2.00 m. Grad: 2 Ytskada 2. Mindre rostangrepp i gjutjärn.

Bildnamn: 6_4_A, Videotid: 23s
Ytskada 2. Mindre rostangrepp i gjutjärn.

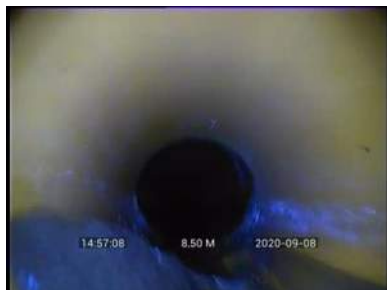
Bildnamn: 7_6_A, Videotid: 107s

Främmande föremål 2. Reduktion av rörets tvärsnittsarea som är från 5 % och upp till 15 %.

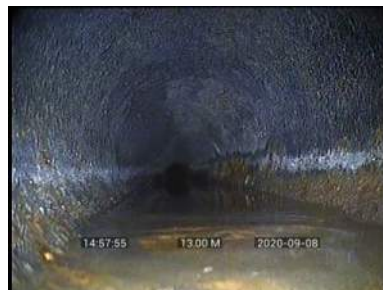
Bildnamn: 7_9_A, Videotid: 154s

Vattenansamling 3. Medför en vattennivå som är från 15 % - 30 % av rörets invändiga höjd, börjar.

Dagvatten - De delar utav samlingsledningen som lutar åt fel håll bör åtgärdas vid problem med tex dålig avrinning eller återkommande stopp. I övrigt så kommer sannolikt systemet att fungera bra under de närmaste 10 åren med normalt underhåll.

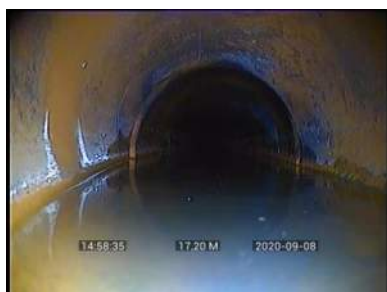
Bildnamn: 7_14_A, Videotid: 194s

Vattenansamling 3. Medför en vattennivå som är från 15 % - 30 % av rörets invändiga höjd, börjar.
