Stubbstigen 4-14

Inspektionsutlåtande / Stubbstigen 4-14

Adress: Stubbstigen 4-14 Lidingö

Rörinspektion har utförts utav samlingsledningar och servisledningar för dag och spillvatten samt några grenrör tillhörande dagvattnet mellan stuprör och samlingsledningen.

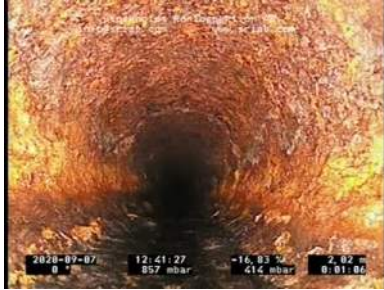
- #3 Avstånd: 2.00 m. Grad: 3 Ytskada 3. Rostangrepp i gjutjärn.

Bildnamn: 1_3_A, Videotid: 66s
Ytskada 3. Rostangrepp i gjutjärn.

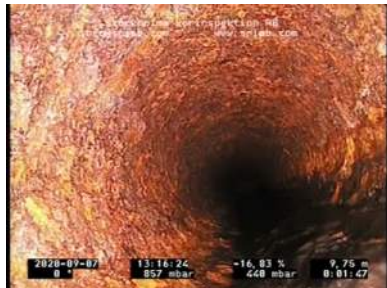
- #2 Avstånd: 9.80 m. Grad: 3 Ytskada 3. Rostangrepp i gjutjärn.

Bildnamn: 2_2_A, Videotid: 107s
Ytskada 3. Rostangrepp i gjutjärn.

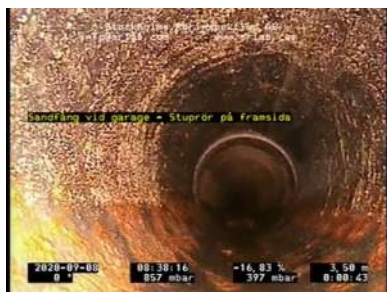
Bildnamn: 3_2_A, Videotid: 43s
Ytskada 2. Mindre rostangrepp i gjutjärn.

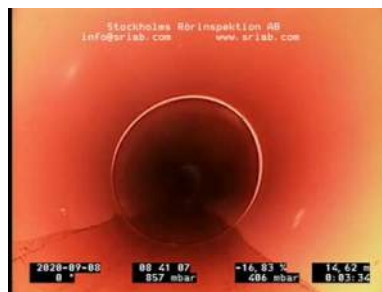
Bildnamn: 3_9_A, Videotid: 214s
Deformation 1. Mindre än 5 % av rörets diameter.

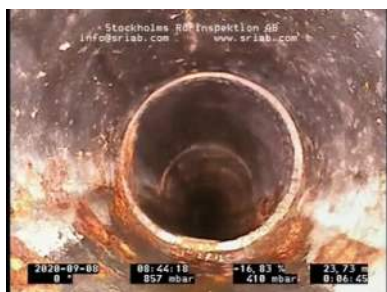
Bildnamn: 3_11_A, Videotid: 405s
Fogförskjutning 2. Radiell fogförskjutning där knappt rörets hela godstjocklek Vattenansamling 2. Medför en vattennivå som är från 5 % och upp till 15 % av rörets invändiga höjd.

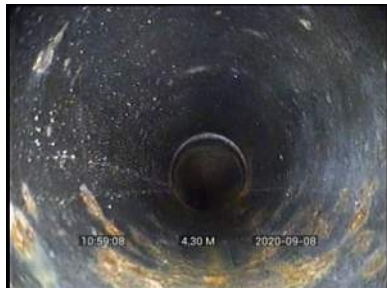
Bildnamn: 5_4_A, Videotid: 62s
Ytskada 2. Mindre rostangrepp i gjutjärn.

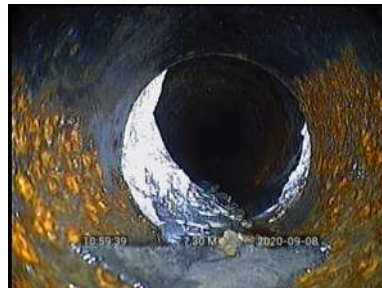
- #4 Avstånd: 4.40 m. Grad: 2 Ytskada 2. Mindre rostangrepp i gjutjärn.
- #5 Avstånd: 7.30 m. Grad: 3 Främmande föremål 3. Reduktion av rörets tvärsnittsarea som är från 15 % och upp till 30 %. / Inträngande bly från rörskarv

Bildnamn: 5_5_A, Videotid: 93s
Främmande föremål 3. Reduktion av rörets tvärsnittsarea som är från 15 % och upp till 30 %.

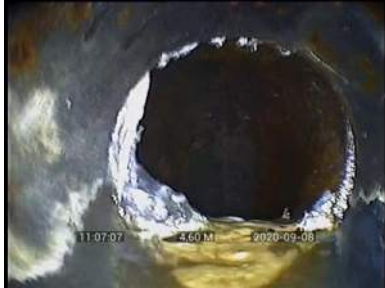
Bildnamn: 6_4_A, Videotid: 48s

- #4 Avstånd: 4.60 m. Grad: 2 Främmande föremål 2. Reduktion av rörets tvärsnittsarea som är från 5 % och upp till 15 %. / Inträngande bly från rörskarv

Främmande föremål 2. Reduktion av rörets tvärsnittsarea som är från 5 % och upp till 15 %.

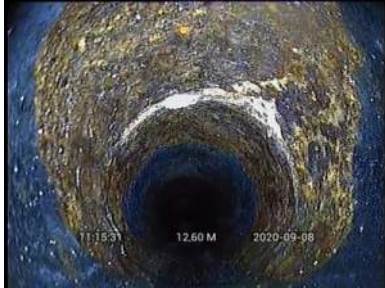
- #3 Avstånd: 12.40 m. Grad: 2 Ytskada 2. Mindre rostangrepp i gjutjärn.

Bildnamn: 7_3_B, Videotid: 103s
Ytskada 2. Mindre rostangrepp i gjutjärn.
