### Fågelsträcket 23-47

## Inspektionsutlåtande / Fågelsträcket 23-47

2019-04-24

Adress: Fågelsträcket 23-47 Lidingö

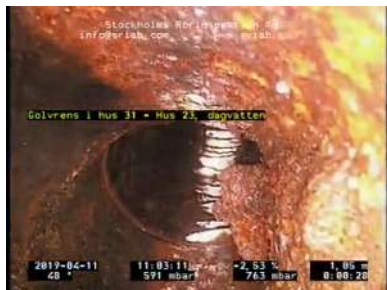
**Bildnamn:** 1\_2\_A, Videotid: 28s  
Grenrör, **klockan 03.**

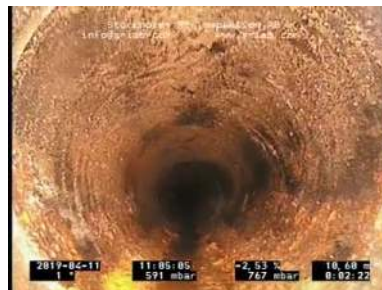
- #6 Avstånd: 10.60 m. Grad: 2 Ytskada 2. Rörväggen är synligt påverkad med ökad ytråhet som följd **klockan 12-12**.
- #11 Avstånd: 25.70 m. Grad: 1 Ytskada 1.

**Bildnamn:** 1\_6\_A, Videotid: 142s  
Ytskada 2. Rörväggen är synligt påverkad med ökad ytråhet som följd, **klockan 12-12.**

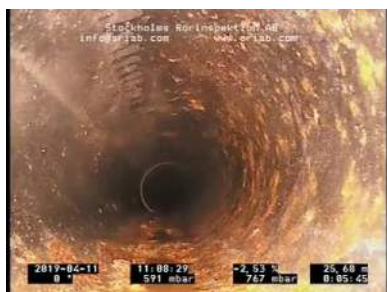
**Bildnamn:** 1\_11\_A, Videotid: 345s  
Ytskada 1.

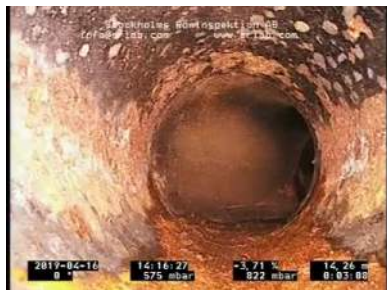
**Bildnamn:** 2\_3\_A, Videotid: 188s

Ytskada 2. Rörväggen är synligt påverkad med ökad ytråhet som följd, **klockan 12-12.**

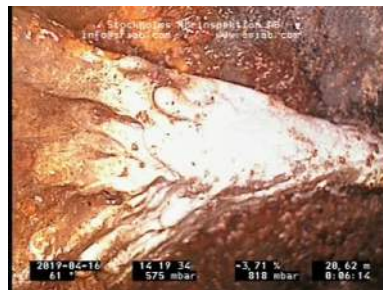
**Bildnamn:** 2\_8\_A, Videotid: 374s

Främmande föremål 1. Reduktion av rörets tvärsnittsarea som är mindre än 5 %.

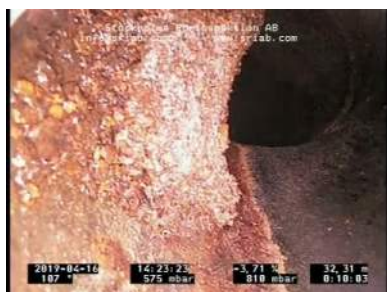
**Bildnamn:** 2\_9\_A, Videotid: 603s

Sediment 2. Reduktion av rörets tvärsnittsarea som är från 5% och upp till 15%, **finmaterial.**

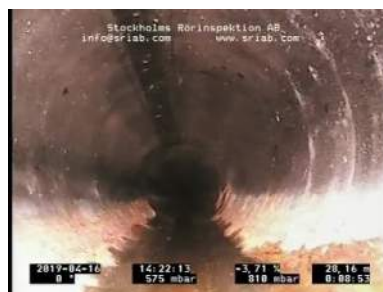
**Bildnamn:** 2\_10\_A, Videotid: 533s

Ytskada 1.

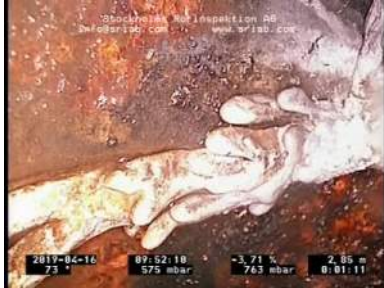
**Bildnamn:** 3\_2\_A, Videotid: 71s

- #2 Avstånd: 2.90 m. Grad: 1 Främmande föremål 1. Reduktion av rörets tvärsnittsarea som är mindre än 5%. / Bly från rörskarv

Främmande föremål 1. Reduktion av rörets tvärsnittsarea som är mindre än 5 %.

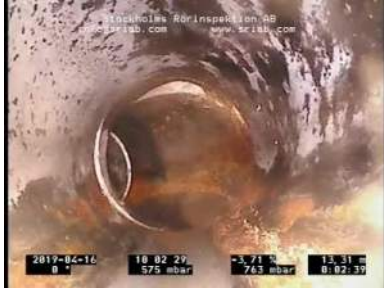
**Bildnamn:** 4\_4\_A, Videotid: 159s  
Ytskada 1.

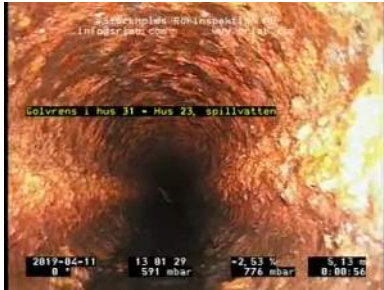
**Bildnamn:** 5\_3\_A, Videotid: 56s

Utfällning/Påväxt 2. Reduktionen av tvärsnittsarean är mellan 5-15 %, utfällning.

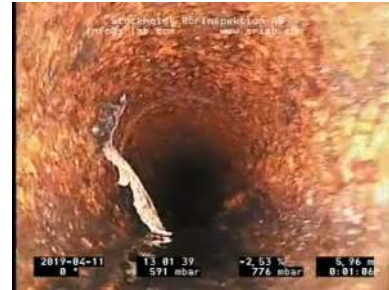
**Bildnamn:** 5\_4\_A, Videotid: 66s

Främmande föremål 2. Reduktion av rörets tvärsnittsarean som är från 5 % och upp till 15 %.

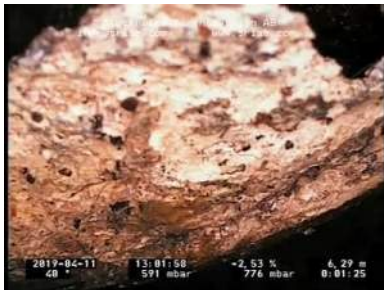
**Bildnamn:** 5\_4\_B, Videotid: 66s

Främmande föremål 2. Reduktion av rörets tvärsnittsarean som är från 5 % och upp till 15 %.

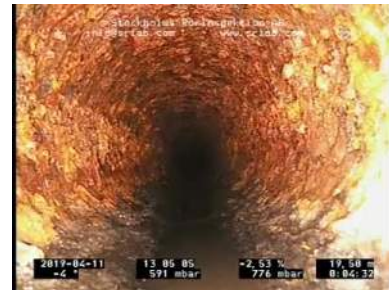
**Bildnamn:** 5\_8\_A, Videotid: 272s

Ytskada 3. Rostangrepp i gjutjärn.

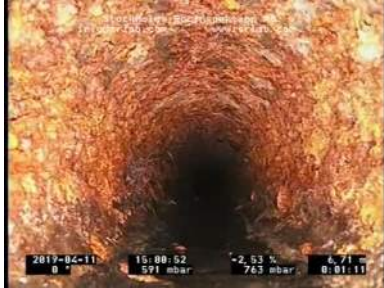
- #2 Avstånd: 6.70 m. Grad: 3 Ytskada 3. Rostangrepp i gjutjärn.

**Bildnamn:** 6\_2\_A, Videotid: 71s  
Ytskada 3. Rostangrepp i gjutjärn.

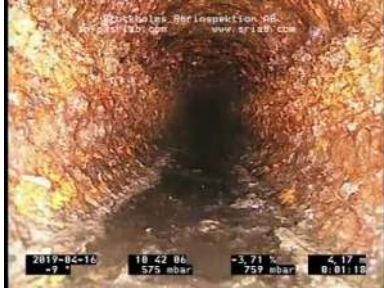
- #2 Avstånd: 4.20 m. Grad: 3 Ytskada 3. Rostangrepp i gjutjärn.

**Bildnamn:** 7\_2\_A, Videotid: 78s  
Ytskada 3. Rostangrepp i gjutjärn.

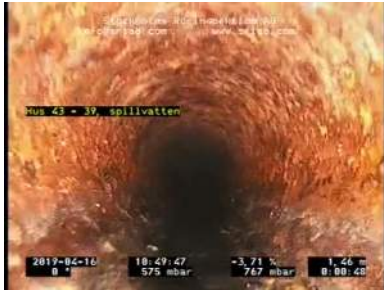
**Bildnamn:** 8\_3\_A, Videotid: 48s  
Ytskada 3. Rostangrepp i gjutjärn.

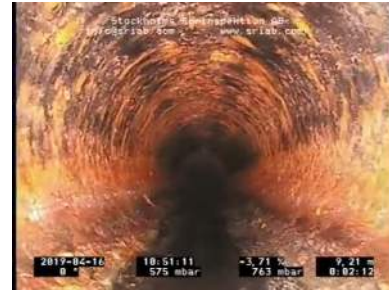
**Bildnamn:** 8\_4\_A, Videotid: 132s  
Ytskada 2. Mindre rostangrepp i gjutjärn.

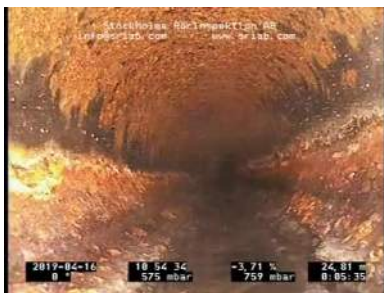
**Bildnamn:** 8\_7\_A, Videotid: 335s  
Ytskada 2. Mindre rostangrepp i gjutjärn.
