Fågelsträcket 49-75

Inspektionsutlåtande / Fågelsträcket 49-75

Rörinspektion har utförts utav samlingsledningen för spillvatten under bottenplattan och ut till kommunens ledning.

Syftet med inspektionen har varit att kontrollera status på ledningen efter utförd högtrycksspolning.

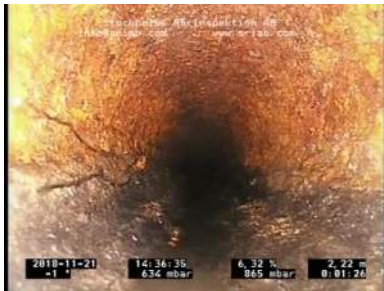
Bildnamn: 1_2_A, Videotid: 86s
Ytskada 3. Rostangrepp i gjutjärn.

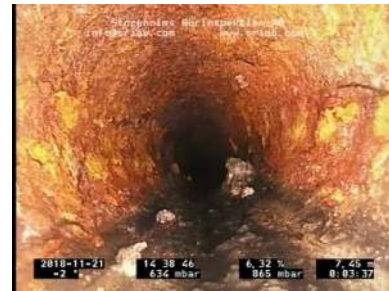
Bildnamn: 1_3_A, Videotid: 217s
Ytskada 3. Rostangrepp i gjutjärn.

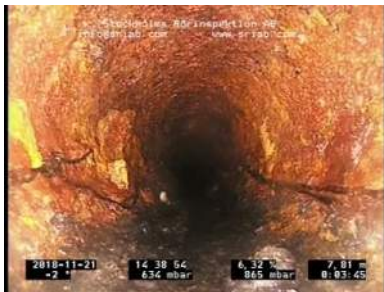
Bildnamn: 1_4_A, Videotid: 225s
Påbyggnad 2. Reduktion av rörets tvärsnittsarea som är från 5% och upp till 15%.

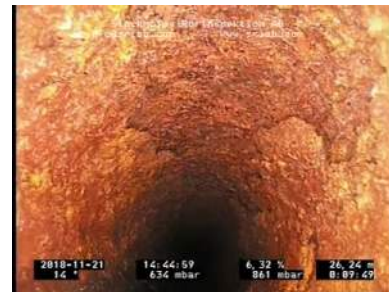
Bildnamn: 1_7_A, Videotid: 589s
Ytskada 3. Rostangrepp i gjutjärn.

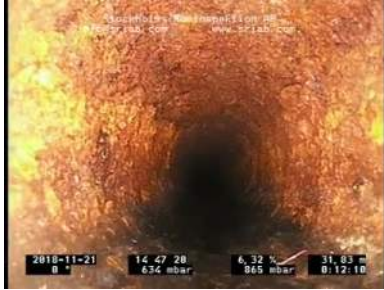
Bildnamn: 1_11_A, Videotid: 730s
Ytskada 3. Rostangrepp i gjutjärn.

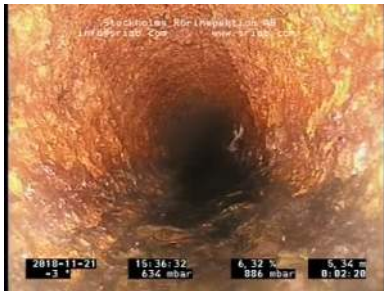
Bildnamn: 2_2_A, Videotid: 140s
Ytskada 3. Rostangrepp i gjutjärn.

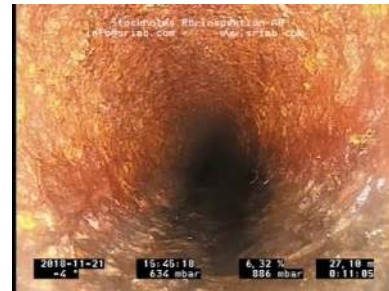
Bildnamn: 2_6_A, Videotid: 665s
Ytskada 3. Rostangrepp i gjutjärn.

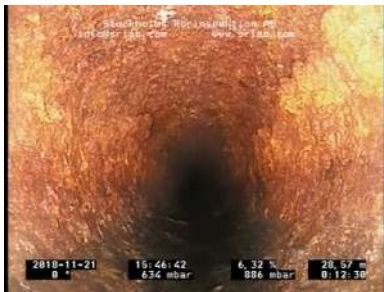
Bildnamn: 2_8_A, Videotid: 749s
Ytskada 3. Rostangrepp i gjutjärn.

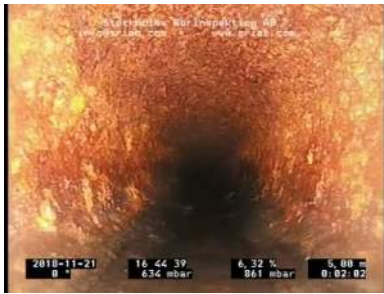
Bildnamn: 3_4_A, Videotid: 122s
Ytskada 3. Rostangrepp i gjutjärn.

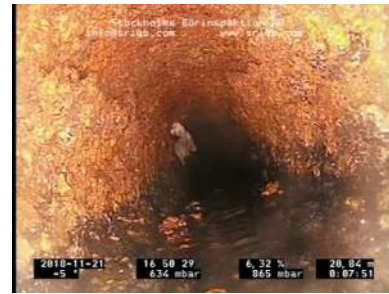
Bildnamn: 3_10_A, Videotid: 471s
Ytskada 3. Rostangrepp i gjutjärn.

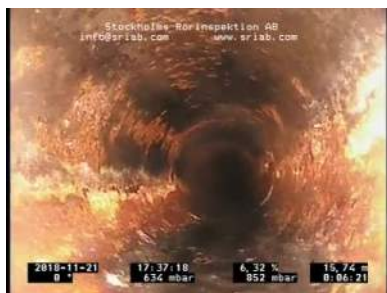
Bildnamn: 4_5_A, Videotid: 384s
Ytskada 2. Mindre rostangrepp i gjutjärn.
