Kronstigen 4-16

Inspektionsutlåtande / Kronstigen 4-16

Adress: Kronstigen 4-16 Lidingö

Rörinspektion har utförts utav samlingsledningen för spillvatten under bottenplattan och ut till anslutande nedstigningsbrunn vid garaget.

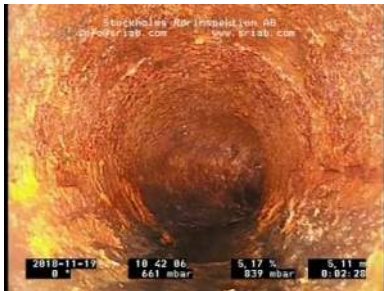
- #3 Avstånd: 5.10 m. Grad: 3 Ytskada 3. Rostangrepp i gjutjärn.
- #5 Avstånd: 5.50 m. Grad: 3 Ansamling 3: Stor risk för stopp.

Bildnamn: 1_3_A, Videotid: 148s
Ytskada 3. Rostangrepp i gjutjärn.

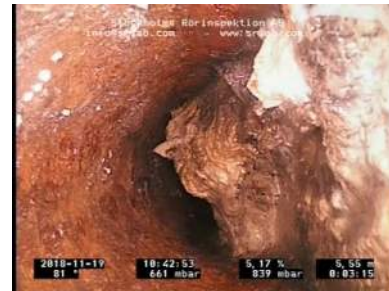
Det sitter fast främmande föremål i ledningen på två olika platser som ser ut att vara flytspackel/kakelfix eller liknande som troligen kommer från tidigare renoveringar. På ena stället hade detta orsakat en större ansamling som kunde orsakat stopp när som helst, se film och bilder.

Bildnamn: 1_5_A, Videotid: 195s
Ansamling 3: Stor risk för stopp.

De främmande föremålen som noterats bör fräsas sönder och högtrycksspolas bort för att förhindra framtida stopp.

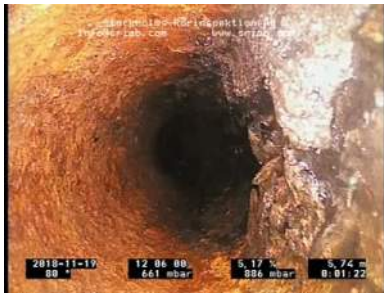
Bildnamn: 2_4_A, Videotid: 82s

- #4 Avstånd: 5.70 m. Grad: 3 Främmande föremål 3. Reduktion av rörets tvärsnittsarea som är från 15 % och upp till 30 %. / Troligen flytspackel/kakelfix eller liknande

Främmande föremål 3. Reduktion av rörets tvärsnittsarea som är från 15 % och upp till 30 %.

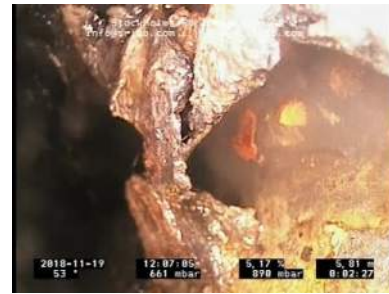
Bildnamn: 2_4_B, Videotid: 82s

Främmande föremål 3. Reduktion av rörets tvärsnittsarea som är från 15 % och upp till 30 %.

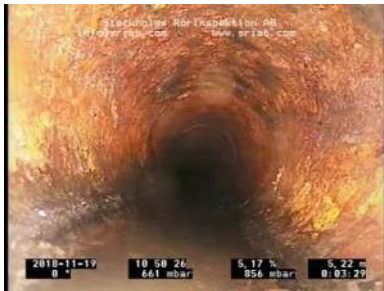
Bildnamn: 3_2_A, Videotid: 209s
Ytskada 2. Mindre rostangrepp i gjutjärn.

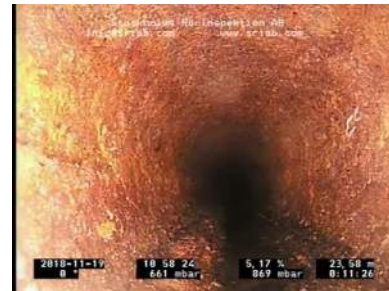
Bildnamn: 3_12_A, Videotid: 686s
Ytskada 3. Rostangrepp i gjutjärn.

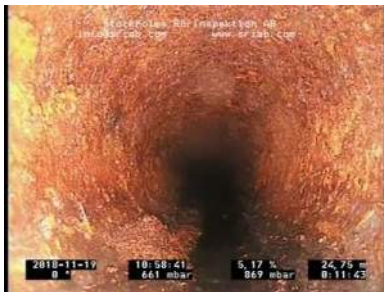
Bildnamn: 3_12_B, Videotid: 686s
Ytskada 3. Rostangrepp i gjutjärn.

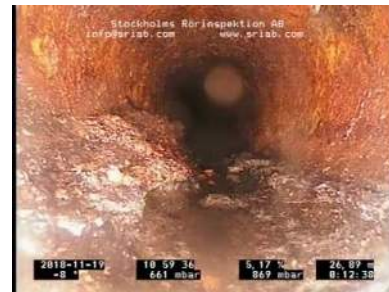
- #2 Avstånd: 5.20 m. Grad: 2 Ytskada 2. Mindre rostangrepp i gjutjärn.
- #12 Avstånd: 23.60 m. Grad: 3 Ytskada 3. Rostangrepp i gjutjärn.
- #13 Avstånd: 26.90 m. Grad: 2 Främmande föremål 2. Reduktion av rörets tvärsnittsarea som är från 5 % och upp till 15 %. / Troligen flytspackel/kakelfix eller liknande

Bildnamn: 3_13_A, Videotid: 758s
Främmande föremål 2. Reduktion av rörets tvärsnittsarea som är från 5 % och upp till 15 %.

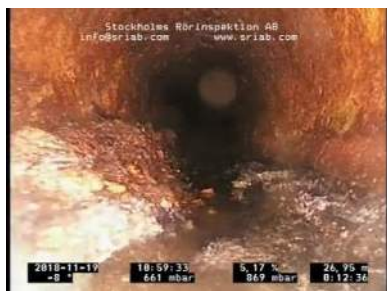
Bildnamn: 3_13_B, Videotid: 758s

Främmande föremål 2. Reduktion av rörets tvärsnittsarea som är från 5 % och upp till 15 %.

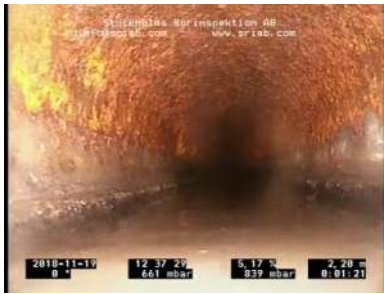
Servisledningen mellan fastigheten och nedstigningsbrunnen vid garagen är också utav äldre gjutjärnsrör som det noterades väl synliga ytskador på samt en svacka/bakfall på ledningen där det står ca: 15% vatten. Detta kan orsaka problem med stopp i framtiden.

Bildnamn: 4_2_A, Videotid: 81s
Svacka / Upphöjning 2: Vattennivå 15 - 30%.

Den del utav servisledningen som lutar åt fel håll bör åtgärdas under en närmare framtid.

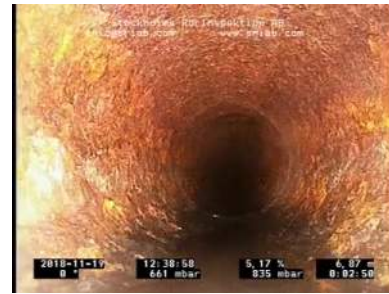
Bildnamn: 4_3_A, Videotid: 170s
Ytskada 3. Rostangrepp i gjutjärn.
