Stamstigen 4-16

Inspektionsutlåtande / Stamstigen 4-16

Adress: Stämstigen 4-16 Lidingö

Rörinspektion har utförts utav samlingsledningen för spillvatten under bottenplattan och ut till anslutande nedstigningsbrunn vid garagelänga.

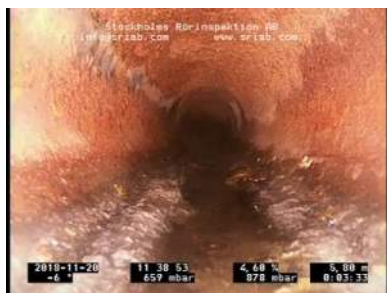
Bildnamn: 1_4_A, Videotid: 213s

- **#4** Avstånd: 5.80 m. Grad: 2 Påbyggnad 2. Reduktion av rörets tvärsnittsarea som är från 5% och upp till 15%, **klockan 05.07.** / Hårda avlagringar
- **#7** Avstånd: 9.20 m. Grad: 2 Ytskada 2. Mindre rostangrepp i gjutjärn.

Påbyggnad 2. Reduktion av rörets tvärsnittsarea som är från 5% och upp till 15%, **klockan 05,07**.

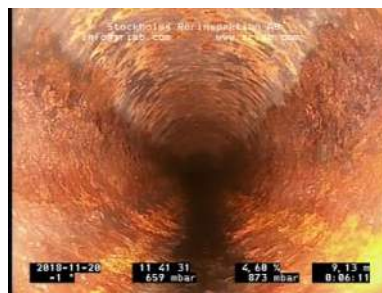
Bildnamn: 1_7_A, Videotid: 371s

Ytskada 2. Mindre rostangrepp i gjutjärn.

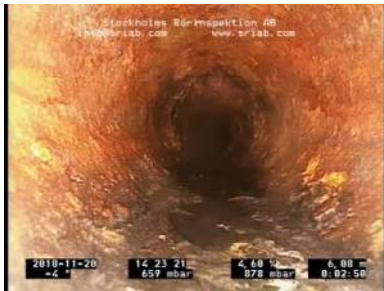
Bildnamn: 2_3_A, Videotid: 170s

- **#3** Avstånd: 6.10 m. Grad: 1 Främmande föremål 1. Reduktion av rörets tvärsnittsarea som är mindre än 5 %. / Troligen flytspackel/kakelfix eller liknande
- **#8** Avstånd: 17.50 m. Grad: 3 Ytskada 3. Rostangrepp i gjutjärn.
- **#13** Avstånd: 27.30 m. Grad: 3 Ytskada 3. Rostangrepp i gjutjärn.
- **#16** Avstånd: 30.60 m. Grad: 1 Främmande föremål 1. Reduktion av rörets tvärsnittsarea som är mindre än 5 %.
- **#17** Avstånd: 36.20 m. Grad: 3 Ytskada 3. Rostangrepp i gjutjärn.

Främmande föremål 1. Reduktion av rörets tvärsnittsarea som är mindre än 5 %.

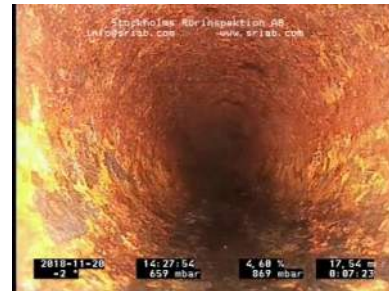
Bildnamn: 2_8_A, Videotid: 443s

Ytskada 3. Rostangrepp i gjutjärn.

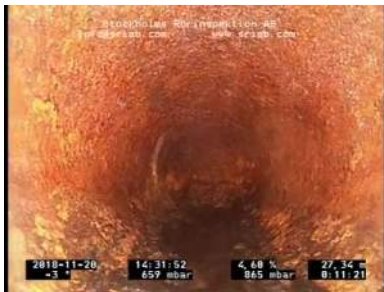
Bildnamn: 2_13_A, Videotid: 681s

Ytskada 3. Rostangrepp i gjutjärn.

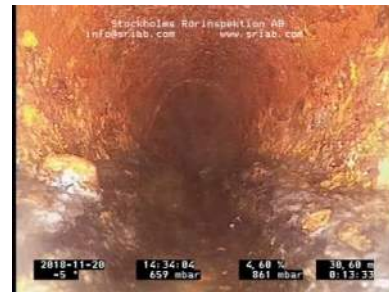
Bildnamn: 2_16_A, Videotid: 812s

Främmande föremål 1. Reduktion av rörets tvärsnittsarea som är mindre än 5 %.

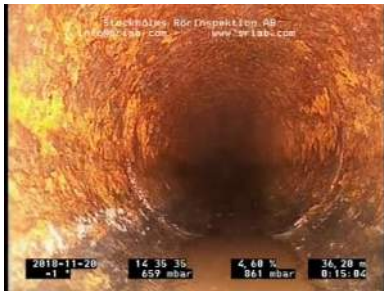
Bildnamn: 2_17_A, Videotid: 903s
Ytskada 3. Rostangrepp i gjutjärn.
