RITNINGSBILAGA KV. EKROTEN VID STUBBSTIGEN. DEL AV KÄLLARPLAN & SITUATIONSPLAN UNDERLAG MED FÖRTYDLIGANDEN

KV. EKROTEN. LIDINGÖ.  
Sanitär installation. Skala 1/50.

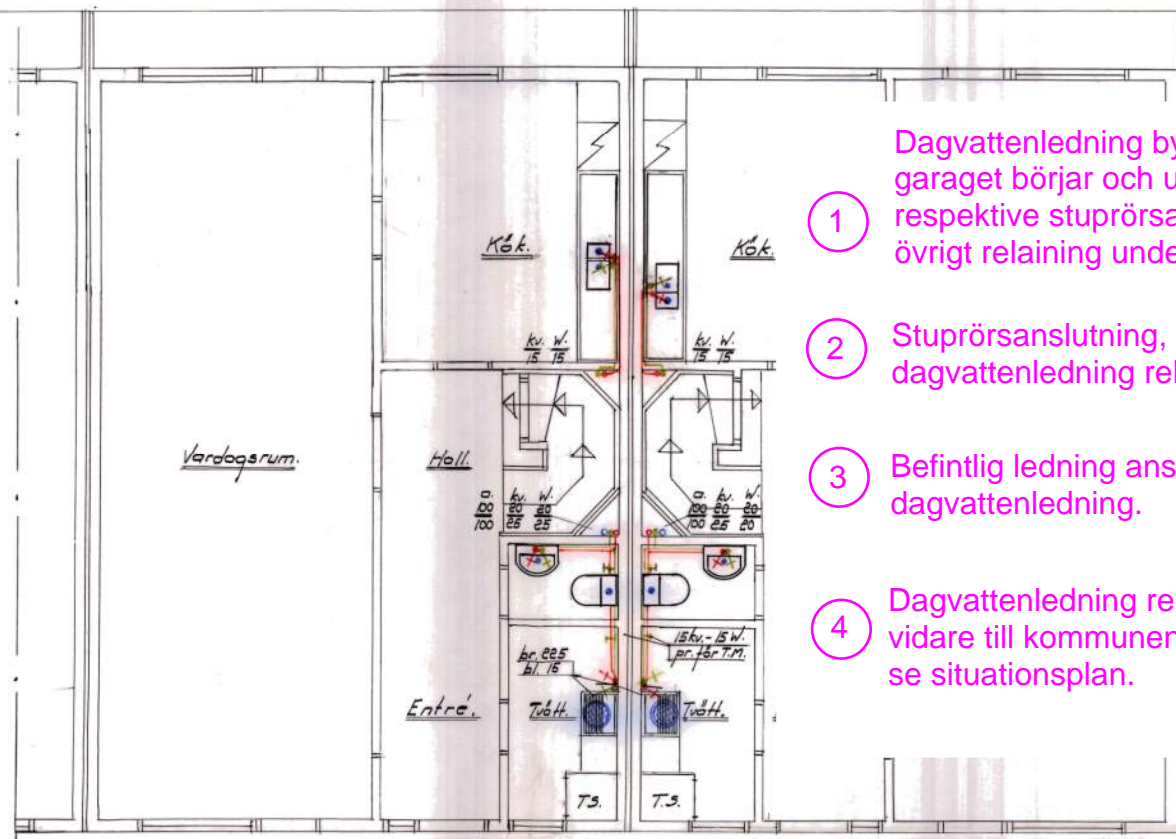
- 1 Dagvattenledning byts från där garaget börjar och uppströms till respektive stuprörsanslutningar. i övrigt relining under garage.
- 2 Stuprörsanslutning, där dagvattenledning relinas från.
- 3 Befintlig ledning ansluts till ny dagvattenledning.
- 4 Dagvattenledning relinas hit och vidare till kommunens ledningsnät, se situationsplan.
