Inspektionsutlåtande / Barkstigen 3-15

Adress: Barkstigen 3-15 Lidingö

Rörinspektion har utförts utav samlingsledningar för dag och spillvatten samt utav några grenrör på dagvattenledningarna.

Syftet med inspektionen har varit att kontrollera status på ledningarna efter utförd högtrycksspölning.

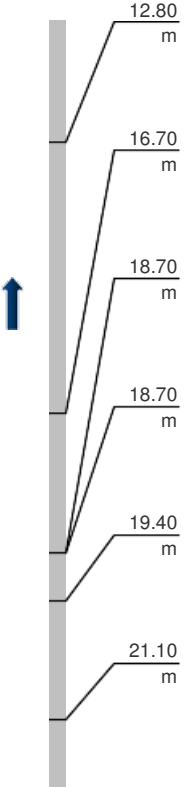
REN	Renslucka.	
	GR	Grenrör, klockan 12.	
	GR	Grenrör, klockan 09.	
	GR	Grenrör, klockan 09.	
	GR	Grenrör, klockan 09.	
	GR	Grenrör, klockan 12.

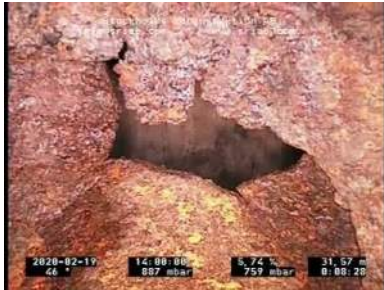
Bildnamn: 2_18_A, Videotid: 468s
Grenrör, **klockan 12.**

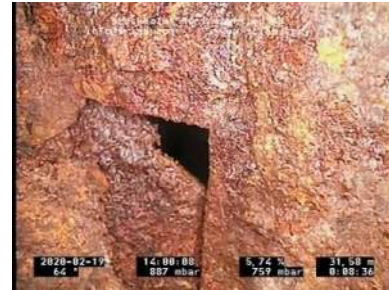
Bildnamn: 2_18_B, Videotid: 468s
Grenrör, **klockan 12.**

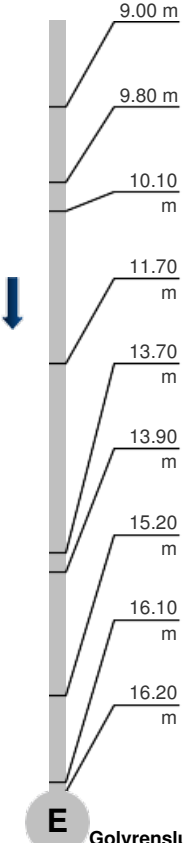
YTS [3]	Ytskada 3. Rostangrepp i gjutjärn.	3_6_A
	GR	Grenrör, klockan 12.	
	MF	Materialförändring till, plast.	3_8_A
	MF	Materialförändring till, plast.	
	REN	Renslucka.	
	YTS [3]	Ytskada 3. Rostangrepp i gjutjärn.	3_11_A
	GR	Grenrör, klockan 12.	
	MF	Materialförändring till, betong.	
	ALM	Inspektion slutar.

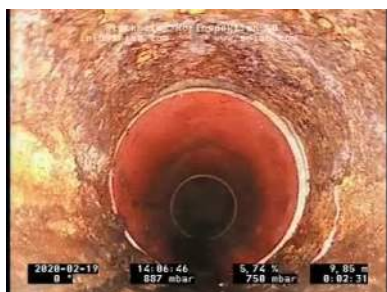
Bildnamn: 3_8_A, Videotid: 153s
Materialförändring till, [plast](#).

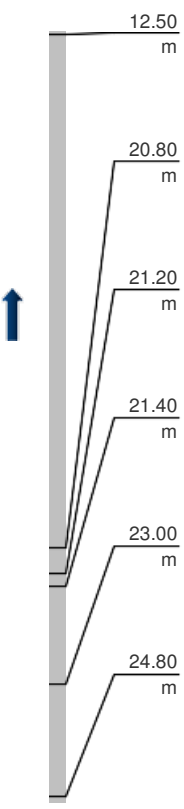
VAS	[4] Vattensamling 4. Medför en vattennivå som är från 30 % av rörets diameter eller större, slutar.	
	GR	Grenrör, klockan 09.	
	GR	Grenrör, klockan 12.	
	VAS	[2] Vattensamling 2. Medför en vattennivå som är från 5 % och upp till 15 % av rörets invändiga höjd, börjar.	4_9_A
	VAS	[2] Vattensamling 2. Medför en vattennivå som är från 5 % och upp till 15 % av rörets invändiga höjd, slutar.	
	GR	Grenrör, klockan 09.

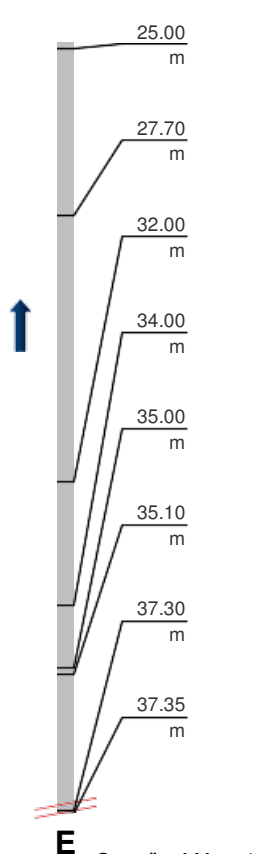
VAS	[2] Vattensamling 2. Medför en vattennivå som är från 5 % och upp till 15 % av rörets invändiga höjd, börjar.	4_12_A
	VAS	[2] Vattensamling 2. Medför en vattennivå som är från 5 % och upp till 15 % av rörets invändiga höjd, slutar.	
	VAS	[3] Vattensamling 3. Medför en vattennivå som är från 15 % - 30 % av rörets invändiga höjd, börjar.	4_14_A
	VAS	[3] Vattensamling 3. Medför en vattennivå som är från 15 % - 30 % av rörets invändiga höjd, slutar.	
	GR	Grenrör, klockan 12.	
	VAS	[4] Vattensamling 4. Medför en vattennivå som är från 30 % av rörets diameter eller större, börjar.	4_17_A
	VAS	[4] Vattensamling 4. Medför en vattennivå som är från 30 % av rörets diameter eller större, slutar.	
	KAM	Avbruten inspektion. / Inspektionen fortsätter efter ytterligare spolning
