**Kronstigen 2-14**

**Inspektionsutlåtande / Kronstigen 2-14****2017-01-02****Adress: Kronstigen 4 Lidingö****Beställare: Solna Högtrycksspolning AB****Arbetsbeskrivning / Syfte:**

Rörinspektion har utförts utav dagvattenledningar från samtliga stuprör runt fastigheten och ut till anslutande uppsamlingsbrunn vid parkering.

Syftet med inspektionen har varit att kontrollera status på ledningarna i samband med fuktskador i källaren.

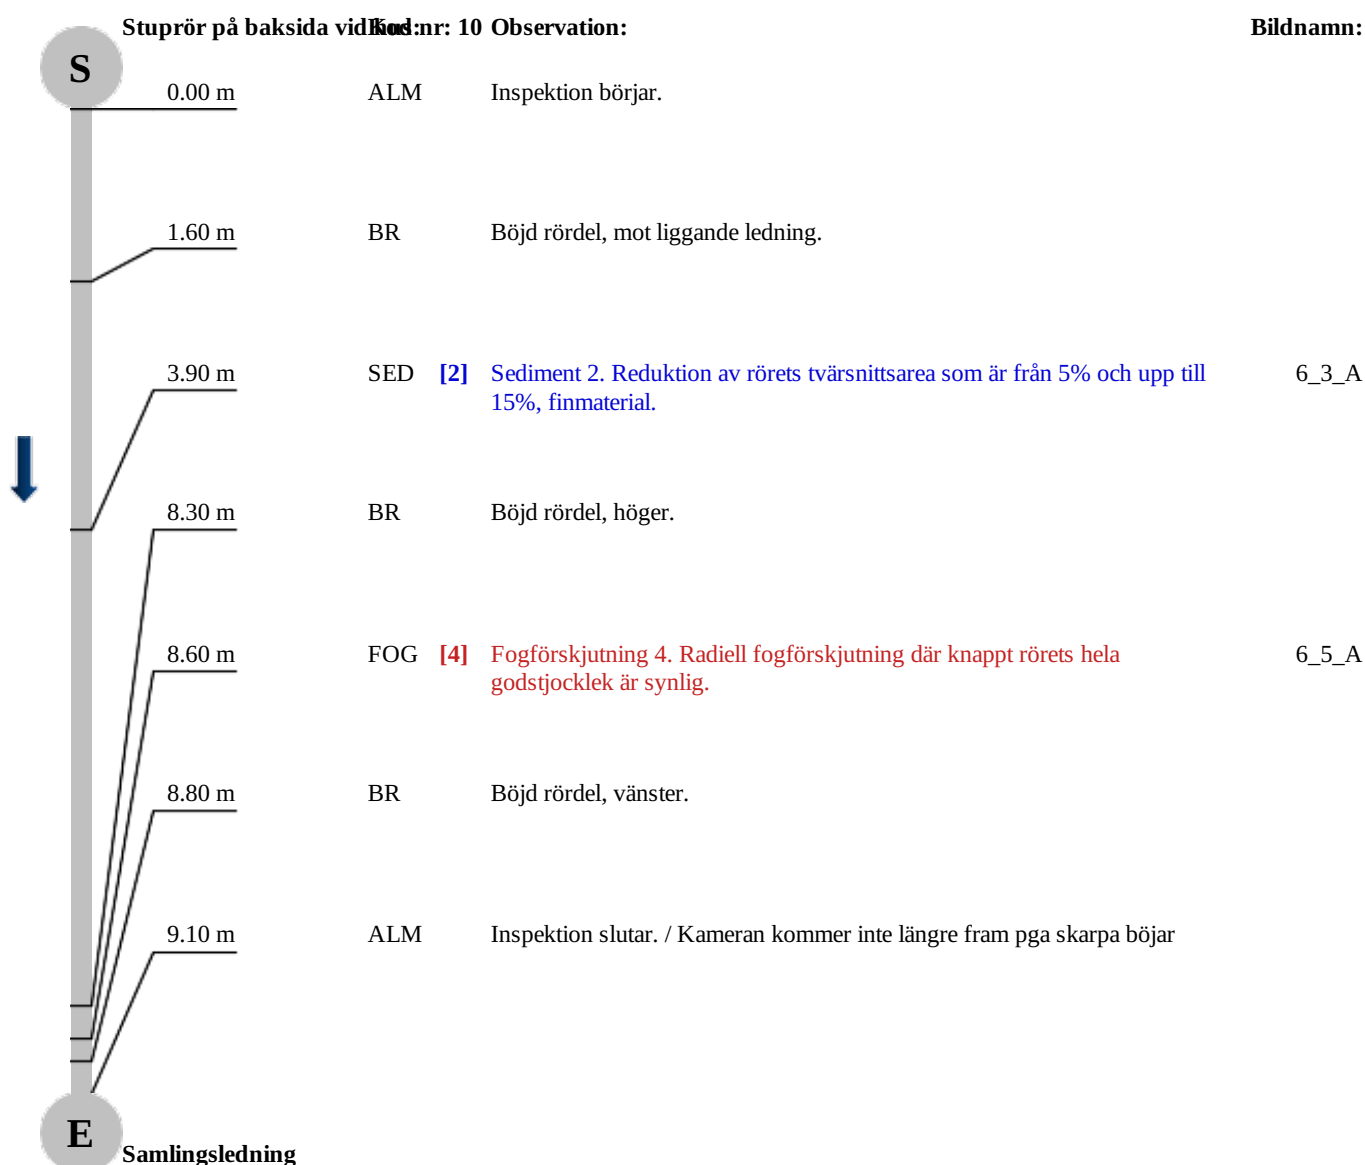
## Sträcka 6 / Kronstigen 2-14

Det är läckage från en skarv ur en ledning under fastigheten, se sträcka nr: 6.
