Bokstigen 4-20

Inspektionsutlåtande / Bokstigen 4-20

Rörinspektion har utförts utav samlingsledningarna för dag och spillvatten under fastigheten och ut till kommunens servisledning.

Syftet med inspektionen har varit att kontrollera status på ledningarna efter utförd högtrycksspolning.

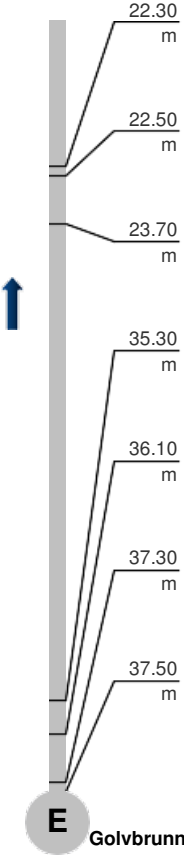
Startpunkt: Sandfång vid parkering	Adress: Bokstigen 4-20	Sträck. längd: 37.50 m.
Slutpunkt: Golvbrunn i hus 12	Ort: Lidingö	Flödestyp: Dagvatten
Inspektionsriktning: Motströms	Berörda lokaler:	Besiktningstyp: Normal
Rördimension: 160	Renoveringsmetod:	
Material: Gjutjärn	Renoveringsmaterial:

GR	Grenrör, klockan 03.	
	GR	Grenrör, klockan 09.	
	REN	Renslucka.	
	GR	Grenrör, klockan 09.	
	GR	Grenrör, klockan 03.	
	REN	Renslucka.	
	ALM	Inspektion slutar.	
E		Golvbrunn i hus 12

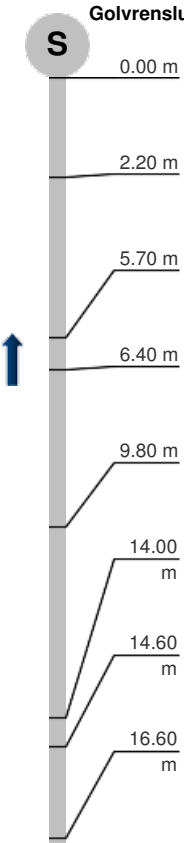
Startpunkt: Golvrenslucka i hus 12	Adress: Bokstigen 4-20	Sträck. längd: 33.60 m.
Slutpunkt: Stam i hus 20	Ort: Lidingö	Flödestyp: Spillvatten
Inspektionsriktning: Motströms	Berörda lokaler:	Besiktningstyp: Normal
Rördimension: 160	Renoveringsmetod:	
Material: Gjutjärn	Renoveringsmaterial:

<p>0.00 m ALM</p>	Inspektion börjar.	
2.20 m GR	Grenrör, klockan 12.	
5.70 m GR	Grenrör, klockan 12.	
6.40 m GR	Grenrör, klockan 12.	
9.80 m GR	Grenrör, klockan 12.	
14.00 m REN	Renslucka.	
14.60 m YTS	[3] Ytskada 3. Rostangrepp i gjutjärn.	3_7_A
16.60 m GR	Grenrör, klockan 12.

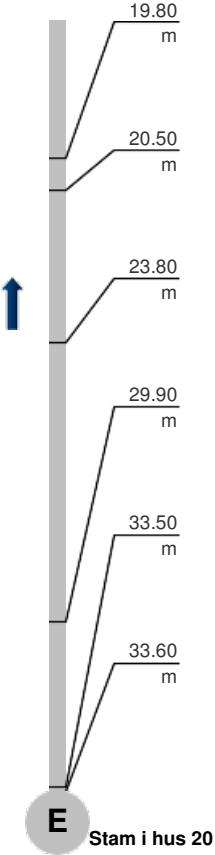
Startpunkt: Golvrenslucka i hus 12	Adress: Bokstigen 4-20	Sträck. längd: 33.60 m.
Slutpunkt: Stam i hus 20	Ort: Lidingö	Flödestyp: Spillvatten
Inspektionsriktning: Motströms	Berörda lokaler:	Besiktningstyp: Normal
Rördimension: 160	Renoveringsmetod:	
Material: Gjutjärn	Renoveringsmaterial:

GR	Grenrör, klockan 03.	
	GR	Grenrör, klockan 03.	
	GR	Grenrör, klockan 12.	
	GR	Grenrör, klockan 03.	
	BR	Böjd rördel, höger.	
	ALM	Inspektion slutar.

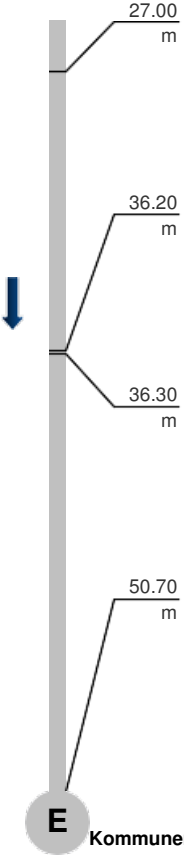
Startpunkt: Golvrenslucka i hus 12	Adress: Bokstigen 4-20	Sträck. längd: 50.70 m.
Slutpunkt: Kommunens ledning	Ort: Lidingö	Flödestyp: Spillvatten
Inspektionsriktning: Medströms	Berörda lokaler:	Besiktningstyp: Normal
Rördimension: 160	Renoveringsmetod:	
Material: Gjutjärn	Renoveringsmaterial:

REN	Renslucka.	
	BR	Böjd rördel, höger.	
	MF	Materialförändring till, betong.	
	ALM	Inspektion slutar.
