### Fågelsträcket 14-30

## Inspektionsutlåtande / Fågelsträcket 14-30

Adress: Fågelsträcket 14-30 Lidingö

Rörinspektion har utförts utav samlingsledningarna för dag och spillvatten under bottenplattan och ut till anslutande nedstigningsbrunn utanför fastigheten.

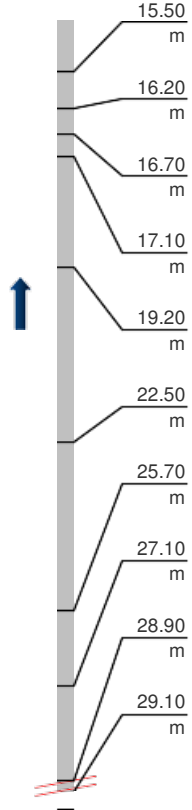
Golvrenslucka i hus 22		Observation:	Bildnamn:
<b>S</b>	0.00 m	ALM Inspektion börjar.	
	0.30 m	GR Grenrör, klockan 09.	
	0.70 m	GR Grenrör, klockan 09.	
	3.20 m	YTS <b>[3]</b> Ytskada 3. Rostangrepp i gjutjärn.	1_4_A
	6.50 m	FRF <b>[2]</b> Främmande föremål 2. Reduktion av rørets tvärsnittsarea som är från 5 % och upp till 15 %. / Troligen flytspackel/kakelfix eller liknande	1_5_A

27.10 m	FRF	[2] Främmande föremål 2. Reduktion av rörets tvärsnittsarea som är från 5 % och upp till 15 %. / Troligen flytspackel/kakelfix eller liknande	1_13_A

28.90 m	SED	[2] Sediment 2. Reduktion av rörets tvärsnittsarea som är från 5% och upp till 15%, sanitärt avfall.	1_14_A
29.10 m	KAM	Avbruten inspektion.

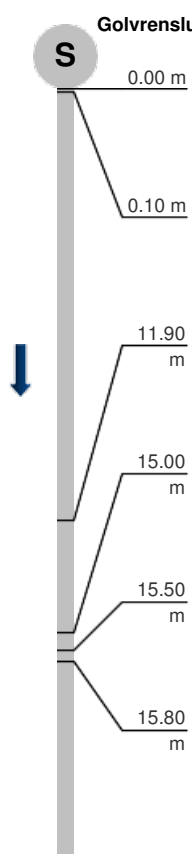
0.00 m	ALM Inspektion börjar.	
	0.10 m	FRF <b>[2]</b> Främmande föremål 2. Reduktion av rørets tvärsnittsarea som är från 5 % och upp till 15 %. / Troligen flytspackel/kakelfix eller liknande	2_2_A
	11.90 m	YTS <b>[3]</b> Ytskada 3. Rostangrepp i gjutjärn.	2_3_A
	15.00 m	GR Grenrør, klockan 03.	
	15.50 m	GR Grenrør, klockan 03.	
	15.80 m	REN Renslucka.

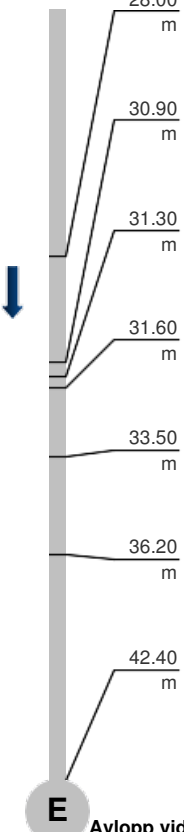
YTS [3]	Ytskada 3. Rostangrepp i gjutjärn.	2_7_A
	GR	Grenrör, klockan 03.	
	GR	Grenrör, klockan 03.	
	REN	Renslucka.	
	BR	Böjd rördel, höger.	
	FRF [2]	Främmande föremål 2. Reduktion av rörets tvärsnittsarea som är från 5 % och upp till 15 %. / Troligen flytspackel/kakelfix eller liknande	2_12_A
	ALM	Inspektion slutar. / Inspektionen fortsätter från andra hållet

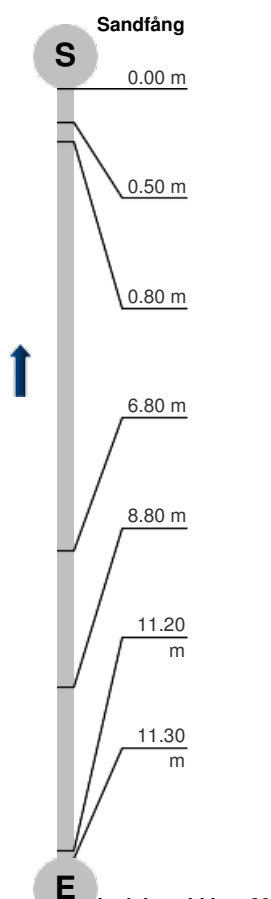
ALM	Inspektion börjar.	
	BR	Böjd rördel, höger.	
	GR	Grenrör, klockan 03.	
	YTS [2]	Ytskada 2. Mindre rostangrepp i gjutjärn.	6_4_A
	BR	Böjd rördel, vänster.	
	REN	Renslucka.	
	ALM	Inspektion slutar. / Inspektionen fortsätter från andra hållet
