Stubbstigen 3-13

Inspektionsutlåtande / Stubbstigen 3-13

Adress: Stubbstigen 3-13 Lidingö

Rörinspektion har utförts utav samlingsledningarna och servisledningarna för dag och spillvatten samt några grenrör tillhörande dagvattnet mellan stuprör och samlingsledningen.

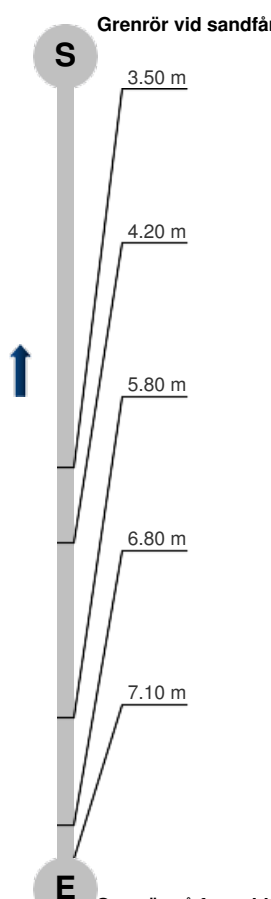
Sträcka 2, Bilagor / Stubbstigen 3-13

<p>S Grenrör vid sandfång på parkering</p> <p>3.50 m ALM Inspektion börjar.</p> <p>4.20 m BR Böjd rördel, vänster.</p> <p>5.80 m FRF [2] Främmande föremål 2. Reduktion av rörets tvärsnittsarea som är från 5 % och upp till 15 %. / Inträngande bly från rörskarv</p> <p>6.80 m BR Böjd rördel, upp.</p> <p>7.10 m ALM Inspektion slutar.</p> <p>E Stuprör på framsida vid hus 3</p>	2_3_A

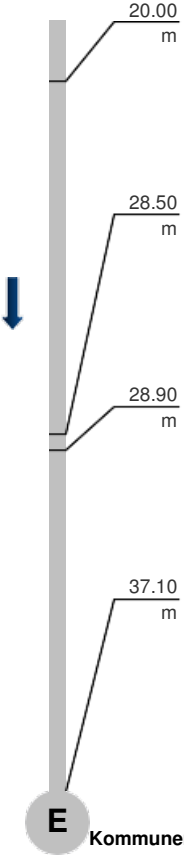
YTS [3]	Ytskada 3. Rostangrepp i gjutjärn.	3_10_A
	MF	Materialförändring till, betong.	
	INL [3]	Inläckage 3, klockan 04, rinnande.	3_12_A
	ALM	Inspektion slutar.

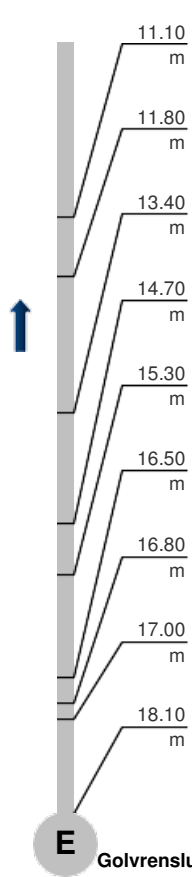
GR	Grenrör, klockan 09.	
	YTS [3]	Ytskada 3. Rostangrepp i gjutjärn.	4_6_A
	GR	Grenrör, klockan 09.	
	REN	Renslucka.	
	GR	Grenrör, klockan 09.	
	GR	Grenrör, klockan 09.	
	DF	Dimensionsförändring till 110 mm.	
	BR	Böjd rördel, vänster.	
	ALM	Inspektion slutar.

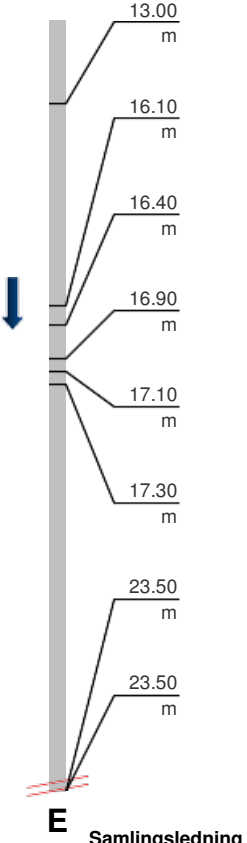
VAS	[3] Vattenansamling 3. Medför en vattennivå som är från 15 % - 30 % av rörets invändiga höjd, börjar.	7_9_A
	VAS	[3] Vattenansamling 3. Medför en vattennivå som är från 15 % - 30 % av rörets invändiga höjd, slutar.	
	GR	Grenrör, klockan 12.	
	MF	Materialförändring till, plast.	
	GR	Grenrör.	
	VAS	[3] Vattenansamling 3. Medför en vattennivå som är från 15 % - 30 % av rörets invändiga höjd, börjar.	7_14_A
	VAS	[3] Vattenansamling 3. Medför en vattennivå som är från 15 % - 30 % av rörets invändiga höjd, slutar.	
	KAM	Avbruten inspektion. / Kameran kommer inte längre fram
