Stubbstigen 4-14

Inspektionsutlåtande / Stubbstigen 4-14

Adress: Stubbstigen 4-14 Lidingö

Rörinspektion har utförts utav samlingsledningar och servisledningar för dag och spillvatten samt några grenrör tillhörande dagvattnet mellan stuprör och samlingsledningen.

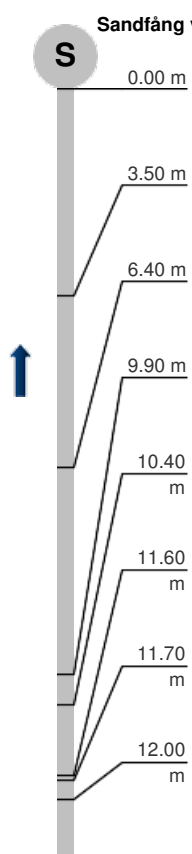
- #2 Avstånd: 3.50 m. Grad: 2 Ytskada 2. Mindre rostangrepp i gjutjärn.
- #9 Avstånd: 14.60 m. Grad: 1 Deformation 1. Mindre än 5 % av rörets diameter.
- #11 Avstånd: 23.70 m. Grad: 2 Fogförskjutning 2. Radiell fogförskjutning där knappt rörets hela godstjocklek är synlig.
- #12 Avstånd: 25.20 m. Grad: 2 Vattenansamling 2. Medför en vattennivå som är från 5 % och upp till 15 % av rörets invändiga höjd.

ALM Inspektion börjar.	
YTS [2]	Ytskada 2. Mindre rostangrepp i gjutjärn.	3_2_A
	GR Grenrör, klockan 03.	
	GR Grenrör, klockan 03.	
	BR Böjd rördel, upp.	
	MF Materialförändring till, plast.	
	GR Grenrör, klockan 12.	
	BR Böjd rördel, höger.

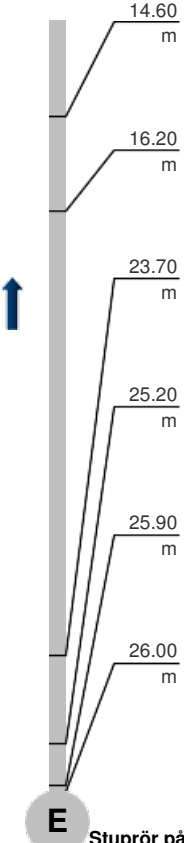
<p>↑</p> <p>E Stuprör på framsida vid hus 10</p>	DEF [1]	Deformation 1. Mindre än 5 % av rörets diameter.	3_9_A
	MF	Materialförändring till, gjutjärn.	
	FOG [2]	Fogförskjutning 2. Radiell fogförskjutning där knappt rörets hela godstjocklek är synlig.	3_11_A
	VAS [2]	Vattenansamling 2. Medför en vattennivå som är från 5 % och upp till 15 % av rörets invändiga höjd.	3_12_A
	GR	Grenrör, klockan 12.	
	ALM	Inspektion slutar.

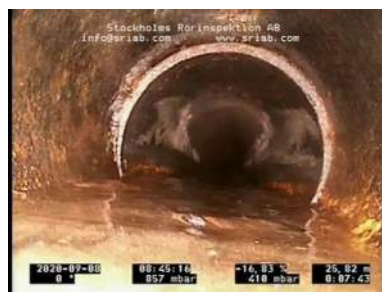
Bildnamn: 3_11_A, Videotid: 405s
Fogförskjutning 2. Radiell fogförskjutning där knappt rörets hela godstjocklek Vattenansamling 2. Medför en vattennivå som är från 5 % och upp till 15 % av rörets invändiga höjd.
