### Fågelsträcket 23-47

## Inspektionsutlåtande / Fågelsträcket 23-47

2019-04-24

Adress: Fågelsträcket 23-47 Lidingö

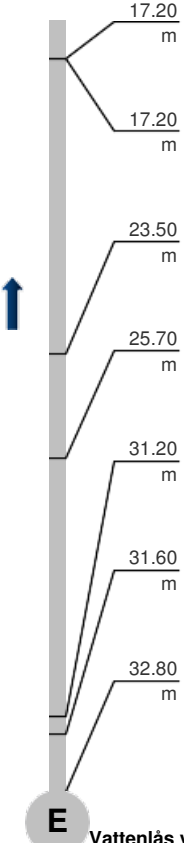
GR	Grenrör, klockan 03.	
	GR	Grenrör, klockan 03.	
	GR	Grenrör, klockan 09.	
	YTS [1]	Ytskada 1.	1_11_A
	REN	Renslucka.	
	GR	Grenrör, klockan 03.	
	ALM	Inspektion slutar.

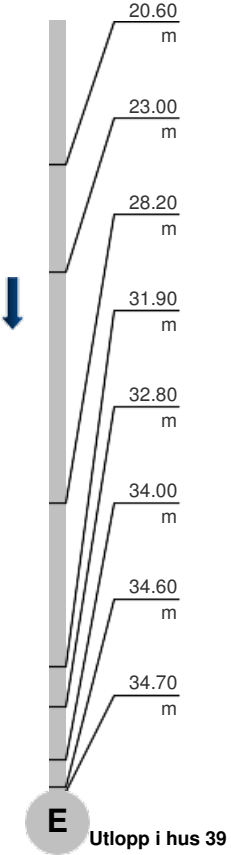
FRF [1]	Främmande föremål 1. Reduktion av rörets tvärsnittsarea som är mindre än 5%. / Bly från rörskarv	2_8_A
	SED [2]	Sediment 2. Reduktion av rörets tvärsnittsarea som är från 5% och upp till 15%, finmaterial. / i grenrör	2_9_A
	YTS [1]	Ytskada 1.	2_10_A
	GR	Grenrör, klockan 09.	
	REN	Renslucka.	
	BR	Böjd rördel, höger.	
	GR	Grenrör, klockan 09.	
	ALM	Inspektion slutar.

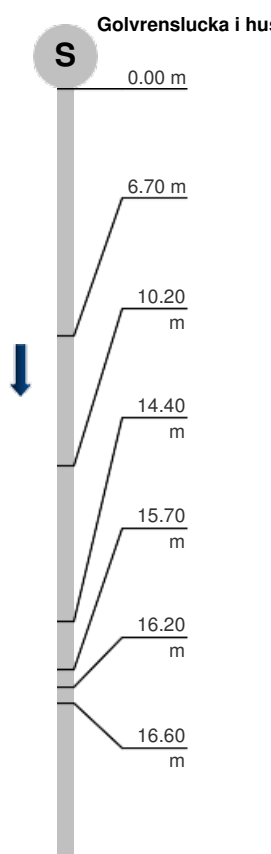
<p>ALM Inspektion börjar.</p> <p>YTS <b>[3]</b> Ytskada 3. Rostangrepp i gjutjärn.</p> <p>BR Böjd rördel, vänster.</p> <p>BR Böjd rördel, höger.</p> <p>REN Renslucka.</p> <p>GR Grenrör, klockan 03.</p> <p>GR Grenrör, klockan 03.</p>	<p>6_2_A</p>

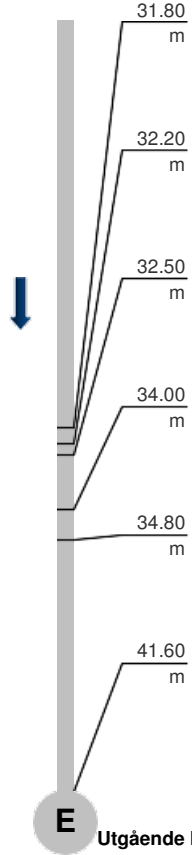
Kod:	Observation:	Bildnamn:
31.80 m	GR	Grenrör, klockan 03.	
32.20 m	GR	Grenrör, klockan 03.	
32.50 m	REN	Renslucka.	
34.00 m	BR	Böjd rördel, höger.	
34.80 m	GR	Grenrör, klockan 09.	
41.60 m	ALM	Inspektion slutar.
