Kronstigen 4-16

Inspektionsutlåtande / Kronstigen 4-16

Adress: Kronstigen 4-16 Lidingö

Rörinspektion har utförts utav samlingsledningen för spillvatten under bottenplattan och ut till anslutande nedstigningsbrunn vid garaget.

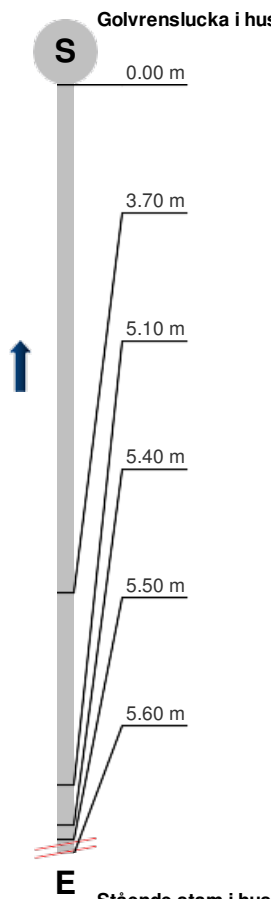
Stående stam i hus 16

- #3 Avstånd: 5.10 m. Grad: 3 Ytskada 3. Rostangrepp i gjutjärn.
- #5 Avstånd: 5.50 m. Grad: 3 Ansamling 3: Stor risk för stopp.

Golvrenslucka i hus 16od:	Observation:	Bildnamn:
S	0.00 m	ALM Inspektion börjar.	
	3.70 m	GR Grenrör, klockan 03.	
	5.10 m	YTS [3] Ytskada 3. Rostangrepp i gjutjärn.	1_3_A
	5.40 m	BR Böjd rördel, höger.	
	5.50 m	ANS [3] Ansamling 3: Stor risk för stopp.	1_5_A
	5.60 m	KAM Avbruten inspektion.	
E

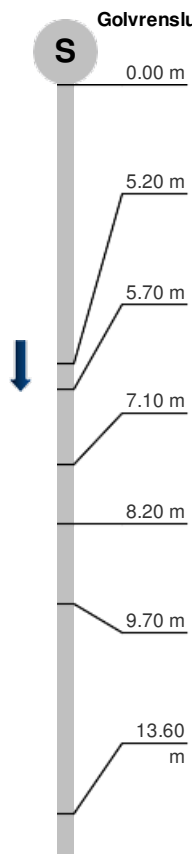
Golvrenslucka i hus 16od:	Observation:	Bildnamn:

<p>0.00 m</p>	ALM Inspektion börjar.	
5.20 m	YTS [2] Ytskada 2. Mindre rostangrepp i gjutjärn.	3_2_A
5.70 m	GR Grenrör, klockan 10.	
7.10 m	GR Grenrör, klockan 09.	
8.20 m	GR Grenrör, klockan 09.	
9.70 m	GR Grenrör, klockan 10.	
13.60 m	GR Grenrör, klockan 12.

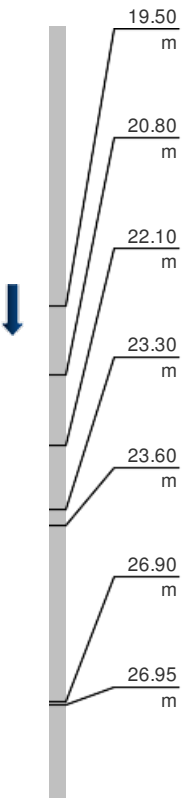
Kod:	Observation:	Bildnamn:

- #2 Avstånd: 5.20 m. Grad: 2 Ytskada 2. Mindre rostangrepp i gjutjärn.
- #12 Avstånd: 23.60 m. Grad: 3 Ytskada 3. Rostangrepp i gjutjärn.
- #13 Avstånd: 26.90 m. Grad: 2 Främmande föremål 2. Reduktion av rörets tvärsnittsarea som är från 5 % och upp till 15 %. / Troligen flytspackel/kakelfix eller liknande

GR	Grenrör, klockan 12.	
	GR	Grenrör, klockan 10.	
	GR	Grenrör, klockan 10.	
	GR	Grenrör, klockan 12.	
	YTS	[3] Ytskada 3. Rostangrepp i gjutjärn.	3_12_A 3_12_B
	FRF	[2] Främmande föremål 2. Reduktion av rörets tvärsnittsarea som är från 5 % och upp till 15 % . / Troligen flytspackel/kakelfix eller liknande	3_13_A 3_13_B
	REN	Renslucka.

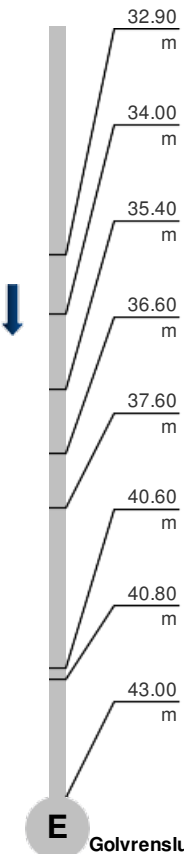
Kod:	Observation:	Bildnamn:

GR	Grenrör, klockan 12.	
	GR	Grenrör, klockan 12.	
	GR	Grenrör, klockan 12.	
	GR	Grenrör, klockan 12.	
	FRI	Fri text. / Renspolning	3_19_A
	BR	Böjd rördel, vänster.	
	REN	Renslucka.	
	ALM	Inspektion slutar. / Inspektionen fortsätter från andra hållet

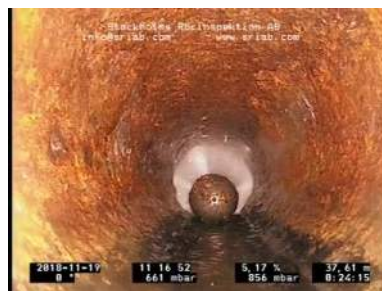
Bildnamn: 3_19_A, Videotid: 1454s

Fri text.

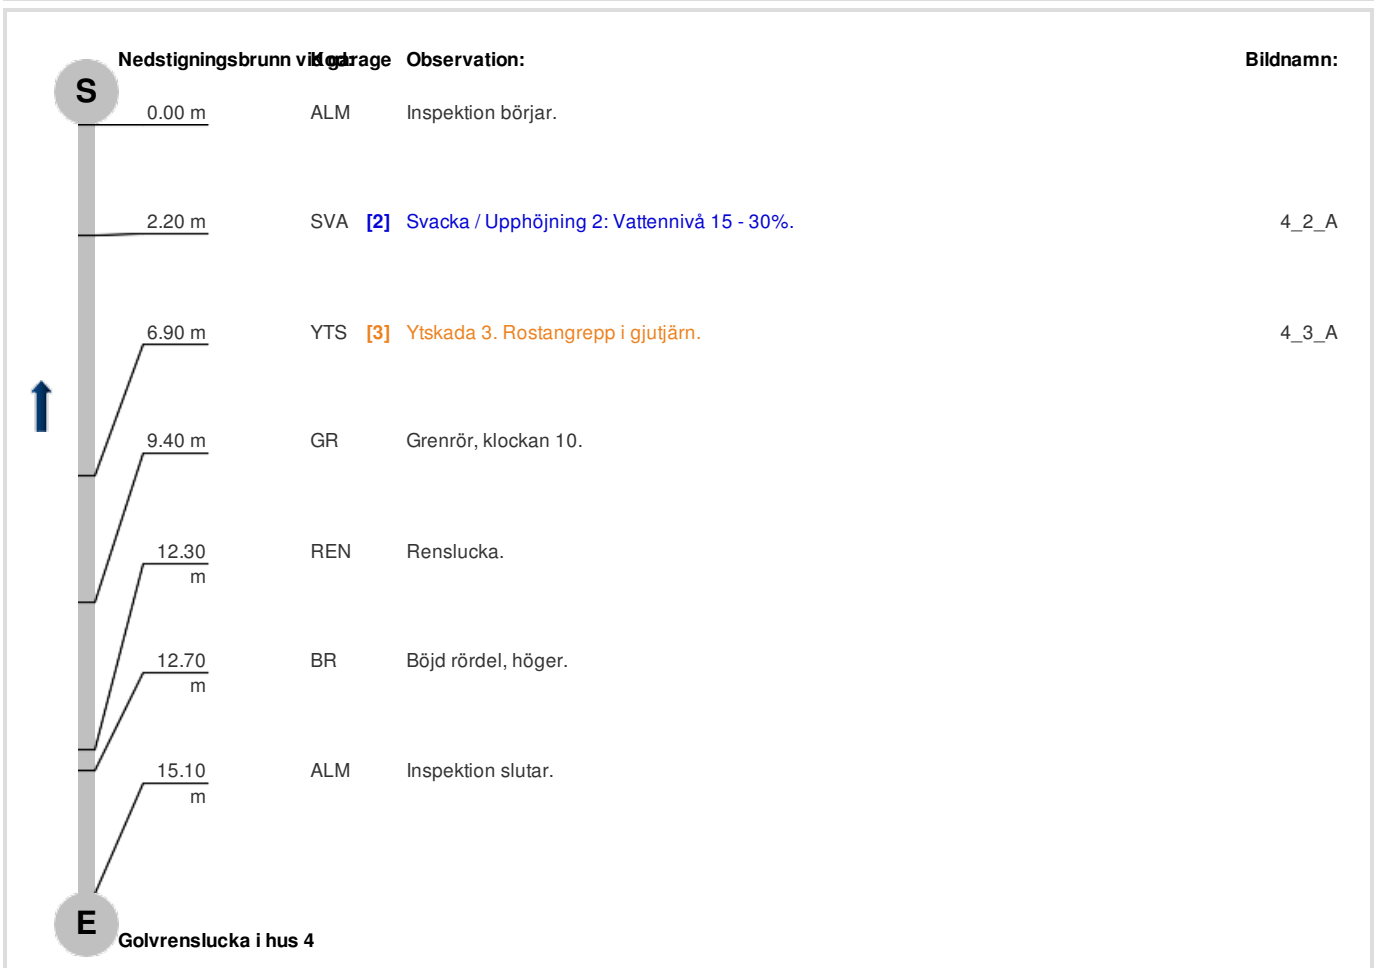
Sträcka 4 / Kronstigen 4-16

- #2 Avstånd: 2.20 m. Grad: 2 Svacka / Upphöjning 2: Vattennivå 15 - 30%.
- #3 Avstånd: 6.90 m. Grad: 3 Ytskada 3. Rostangrepp i gjutjärn.

Startpunkt: Nedstigningsbrunn vid garage	Adress: Kronstigen 4-16	Sträck. längd: 15.10 m.
Slutpunkt: Golvrenslucka i hus 4	Ort: Lidingö	Flödestyp: Spillvatten
Inspektionsriktning: Motströms	Berörda lokaler:	Besiktningstyp: Normal
Rördimension: 150		
Material: Gjutjärn
