# RITNINGSBILAGA KV. EKBARKEN VID KRONSTIGEN DEL AV KÄLLARPLAN SAMT SITUATIIONSPLAN UNDERLAG MED FÖRTYDLIGANDEN

KV. EKBARKEN. LIDINGÖ.  
Sanitär installation. Skala 1:50.

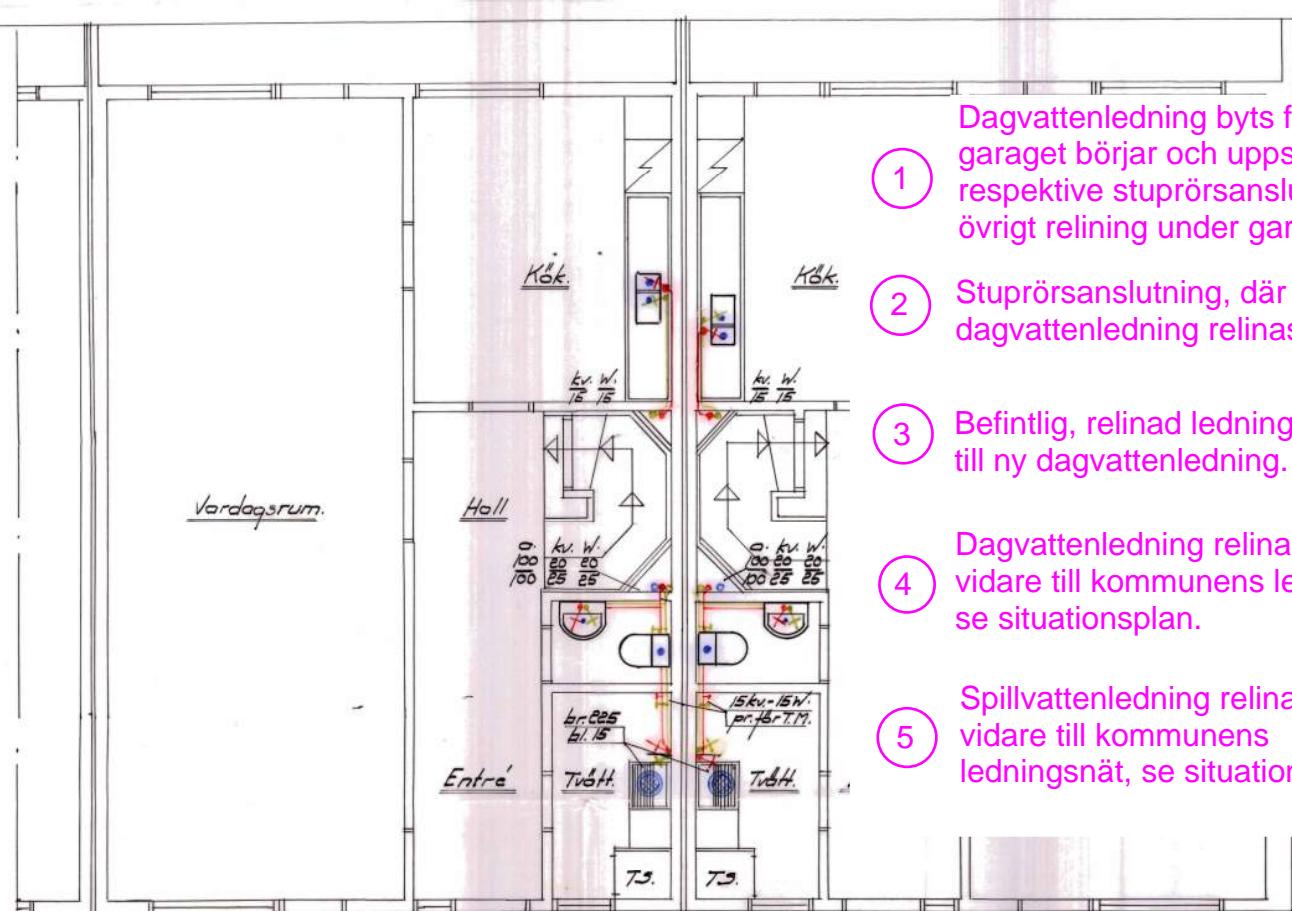
- 1 Dagvattenledning byts från där garage börjar och uppströms till respektive stuprörsanslutningar. I övrigt relining under garage.
  - 2 Stuprörsanslutning, där dagvattenledning relinas från.
  - 3 Befintlig, relinad ledning ansluts till ny dagvattenledning.
  - 4 Dagvattenledning relinas hit och vidare till kommunens ledningsnät, se situationsplan.
  - 5 Spillvattenledning relinas hit och vidare till kommunens ledningsnät, se situationsplan.

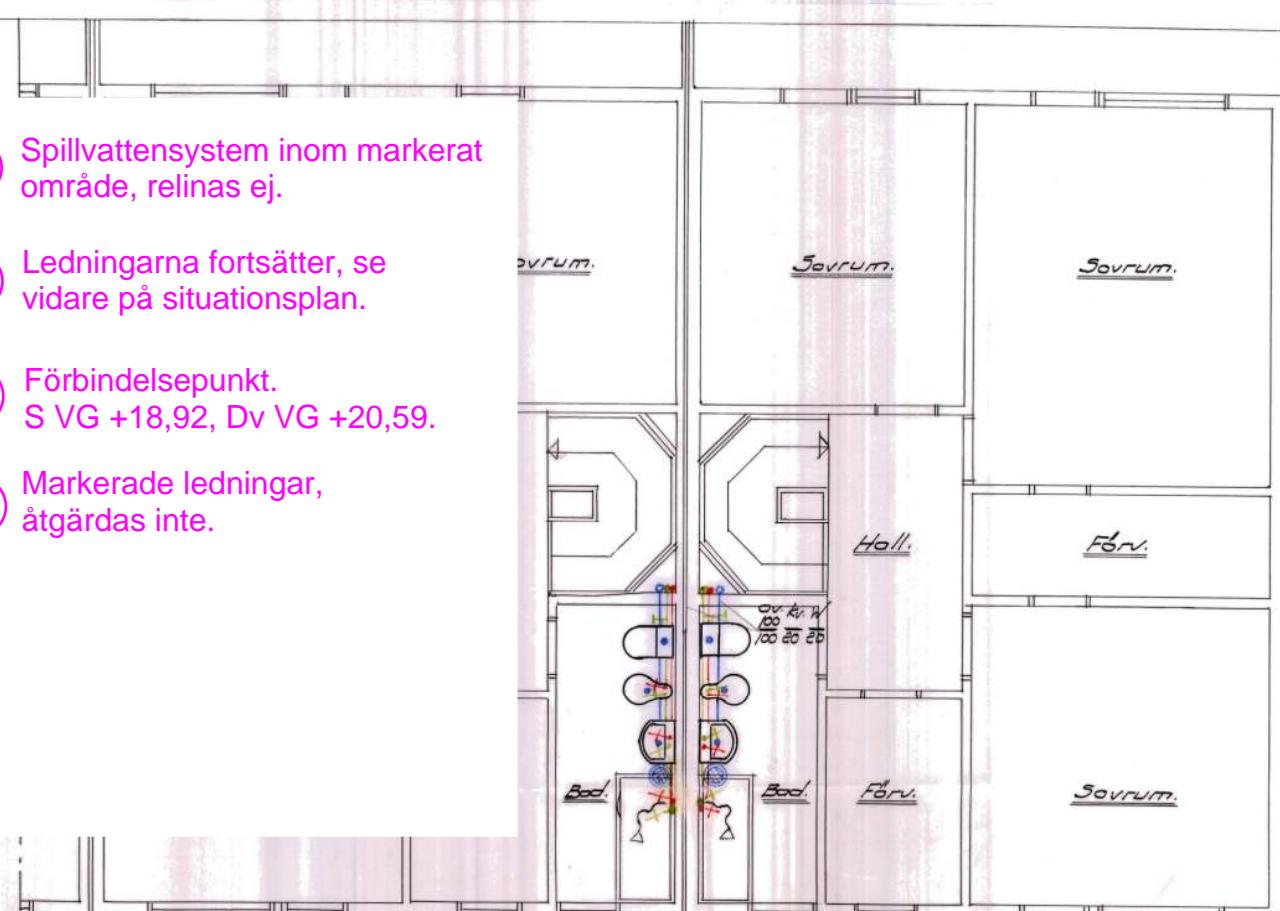
- 6 Spillvattensystem inom markerat område, relinas ej.
  - 7 Ledningarna fortsätter, se vidare på situationsplan.
  - 8 Förbindelsepunkt.  
S VG +18,92, Dv VG +20,59.
  - 9 Markerade ledningar,  
åtgärdas inte.
