RITNINGSBILAGA
BOKSTAMMEN,
BOKLÖVET,
BOKSTUBBEN
SITUATIONSPLAN
UNDERLAG MED
FÖRTYDLIGANDEN

RITNINGSBILAGA KV. BOKSTAMMEN
KÄLLARPLAN
UNDERLAG MED FÖRTYDLIGANDEN

LIT.	ÄNDRING	DATUM	SIGN.
BOO-RUDBODA		ETAPP III	
KV BOKSTAMMEN		NR 111-115, 116-123	
SUTERRÄNGVÄNING			
VÄRME OCH SANITET

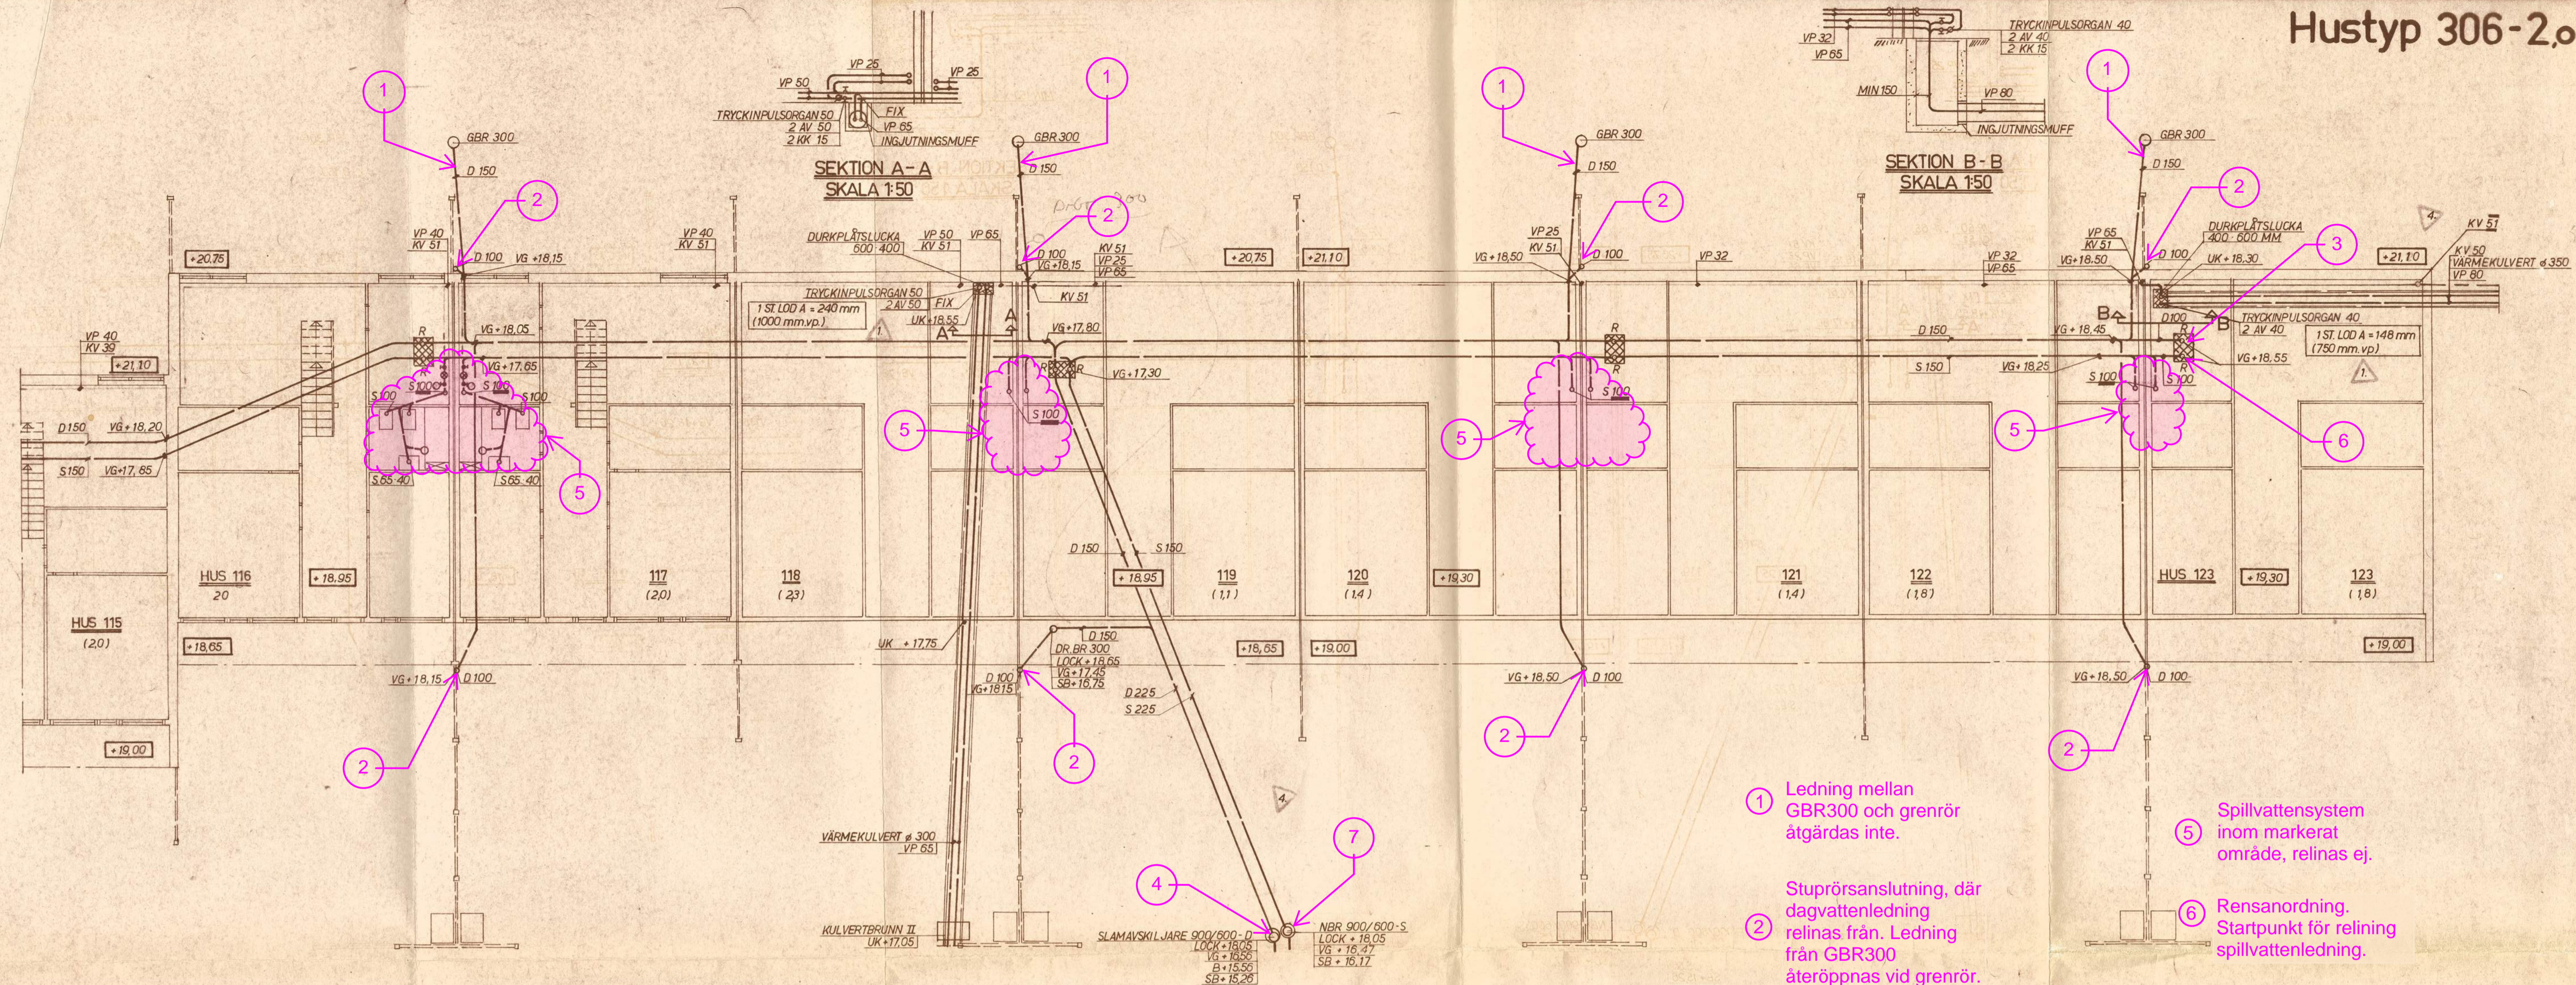
- ① Ledning mellan GBR300 och grenrör åtgärdas inte.
- ② Stuprörsanslutning, där dagvattenledning relinas från. Ledning från GBR300 återöppnas vid grenrör.
- ③ Rensanordning. Startpunkt för relining av dagvattenledning.
- ④ Relining av dagvattenledning fram till denna punkt, sedan vidare till förbindelsepunkt, vg se situationsplan.
- ⑤ Spillvattensystem inom markerat område, relinas ej.
- ⑥ Rensanordning. Startpunkt för relining spillvattenledning.
- ⑦ NBR600. Relining av spillvattenledning fram till denna punkt, sedan vidare till förbindelsepunkt, vg se situationsplan.
