RITNINGSBILAGA
BOKSTAMMEN,
BOKLÖVET,
BOKSTUBBEN
SITUATIONSPLAN
UNDERLAG MED
FÖRTYDIGHETEN

RITNINGSBILAGA BOKSTUBBEN
KÄLLARPLAN
UNDERLAG MED FÖRTYDIGHETEN

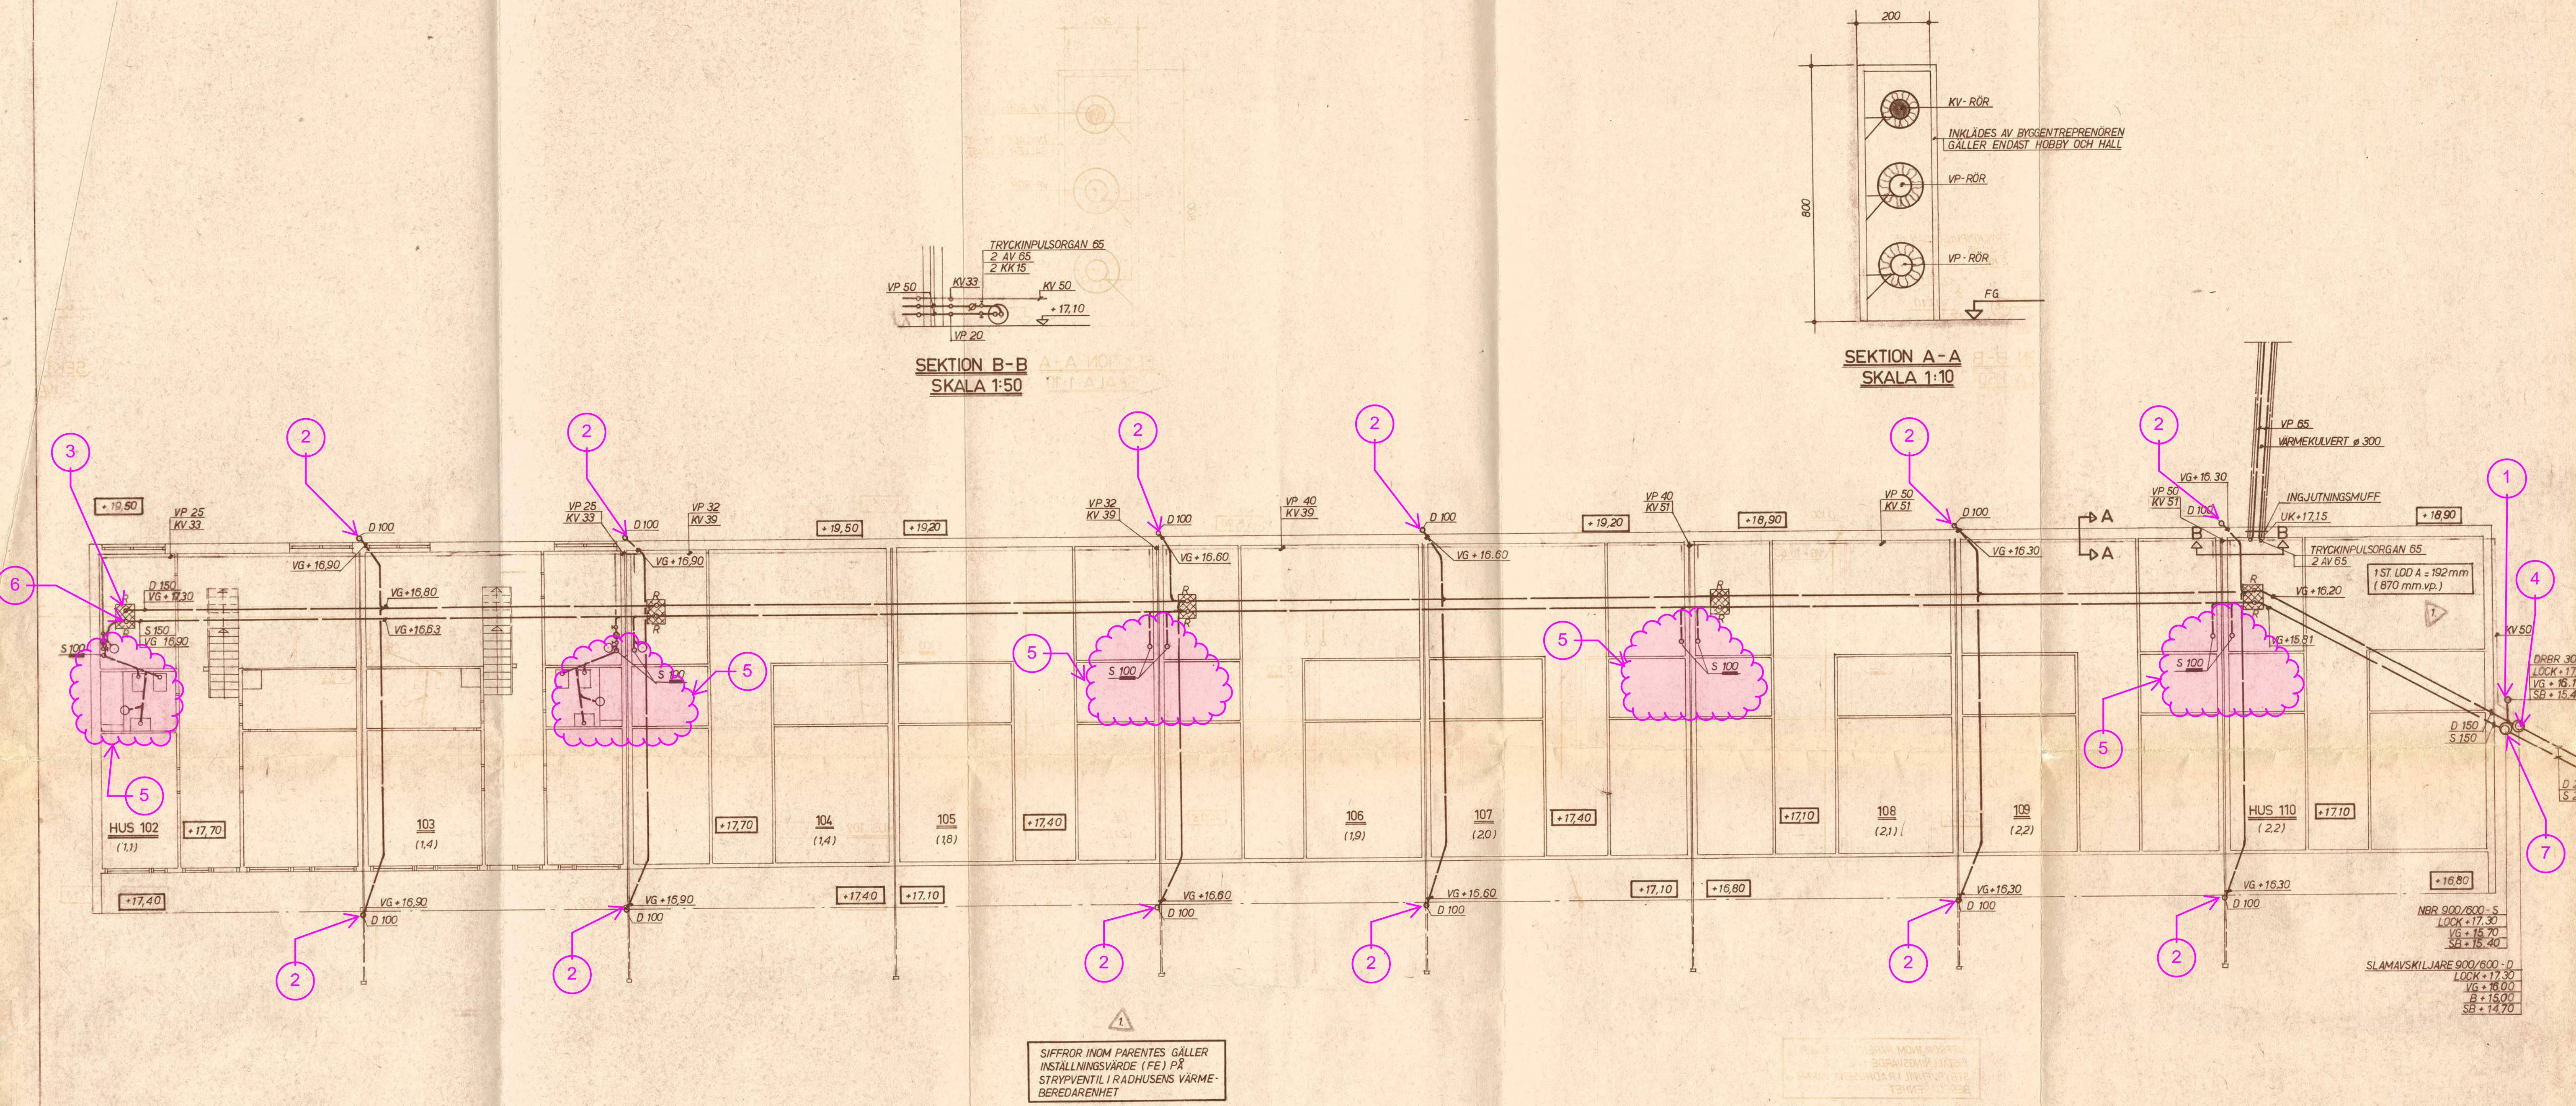
- ① Ledning mellan DBR300 och grenrör åtgärdas inte.
- ② Stuprösanslutning, där dagvattenledning relinas från.
- ③ Rensanordning.
- ④ Relining av dagvatten- ledning fram till denna punkt, sedan vidare till förbindelsepunkt, vg se situationsplan.
- ⑤ Spillvattensystem inom markerat område, relinas ej.
- ⑥ Rensanordning. Startpunkt för relining spillvattenledning.
- ⑦ Relining av spillvatten- ledning fram till denna punkt, sedan vidare till förbindelsepunkt, vg se situationsplan.

Vattenledrörna är dimensionerade i ritning 3. Samma
gäller för bokstaben Boklövet.
