RITNINGSBILAGA KV. EKBARKEN VID BARKSTIGEN. DEL AV KÄLLARPLAN SAMT SITUATIONSPLAN UNDERLAG MED FÖRTYDLIGANDEN

KVEKBARKEN, LIDINGÖ.
Sanitär installation. Skala 1:50.

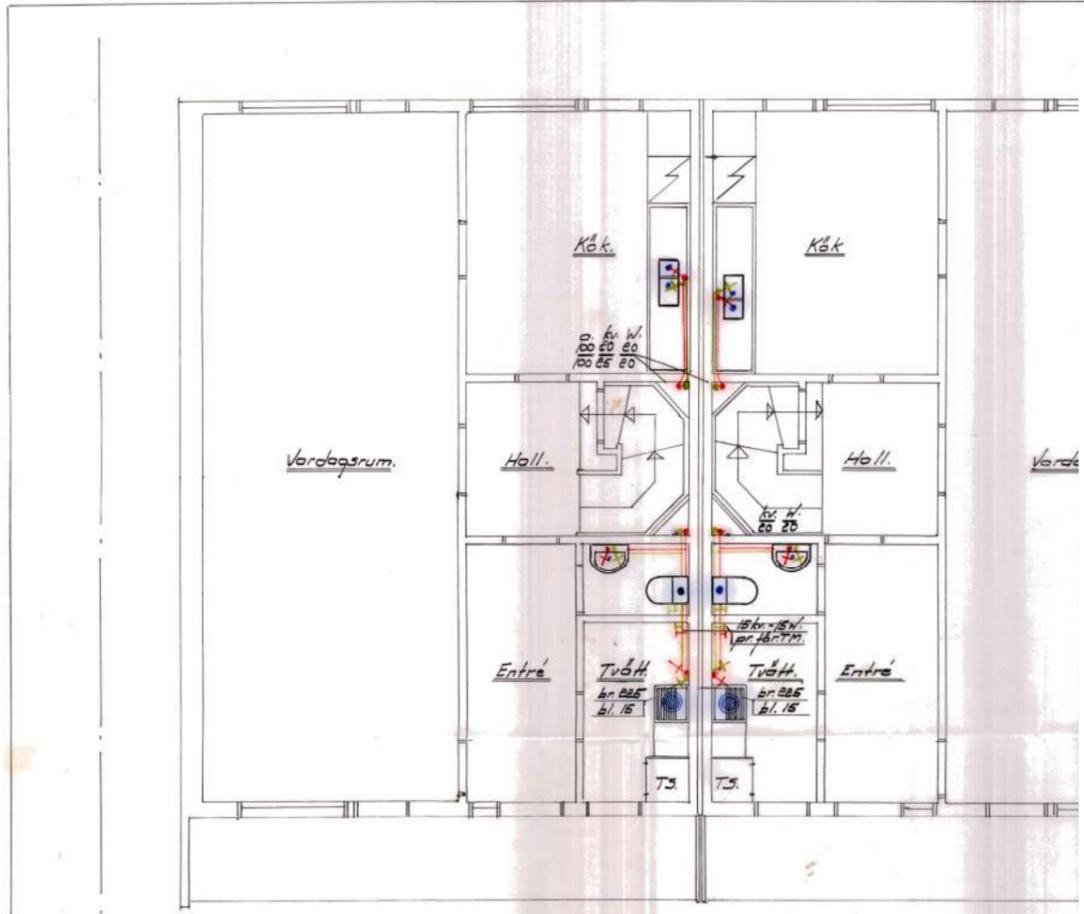
- ① Dagvattenledning från nytt rör (år 2020) och uppströms byts ut till respektive stuprörsanslutning sam till punkt 4.
- ② Stuprörsanslutning, där dagvattenledning relinas från.
- ③ Befintlig, relinad ledning ansluts till ny dagvattenledning.
- ④ Dagvattenledning relinas hit och vidare till kommunens ledningsnät, se situationsplan.
- ⑤ Spillvattenledning relinas hit och vidare till kommunens ledningsnät, se situationsplan.
- ⑥ Spillvattensystem inom markerat område, relinas ej.
- ⑦ Ledningarna fortsätter, se vidare på situationsplan.
- ⑧ Förbindelsepunkt. S VG +18,70, Dv VG +20,60
- ⑨ Markerad del av ledning, nyligen åtgärd
